Befästningslämningar vid Skansen Kronan, Göteborg 148:2 inom fastigheten Haga 715:2, Göteborgs stad och kommun

Arkeologisk förundersökning

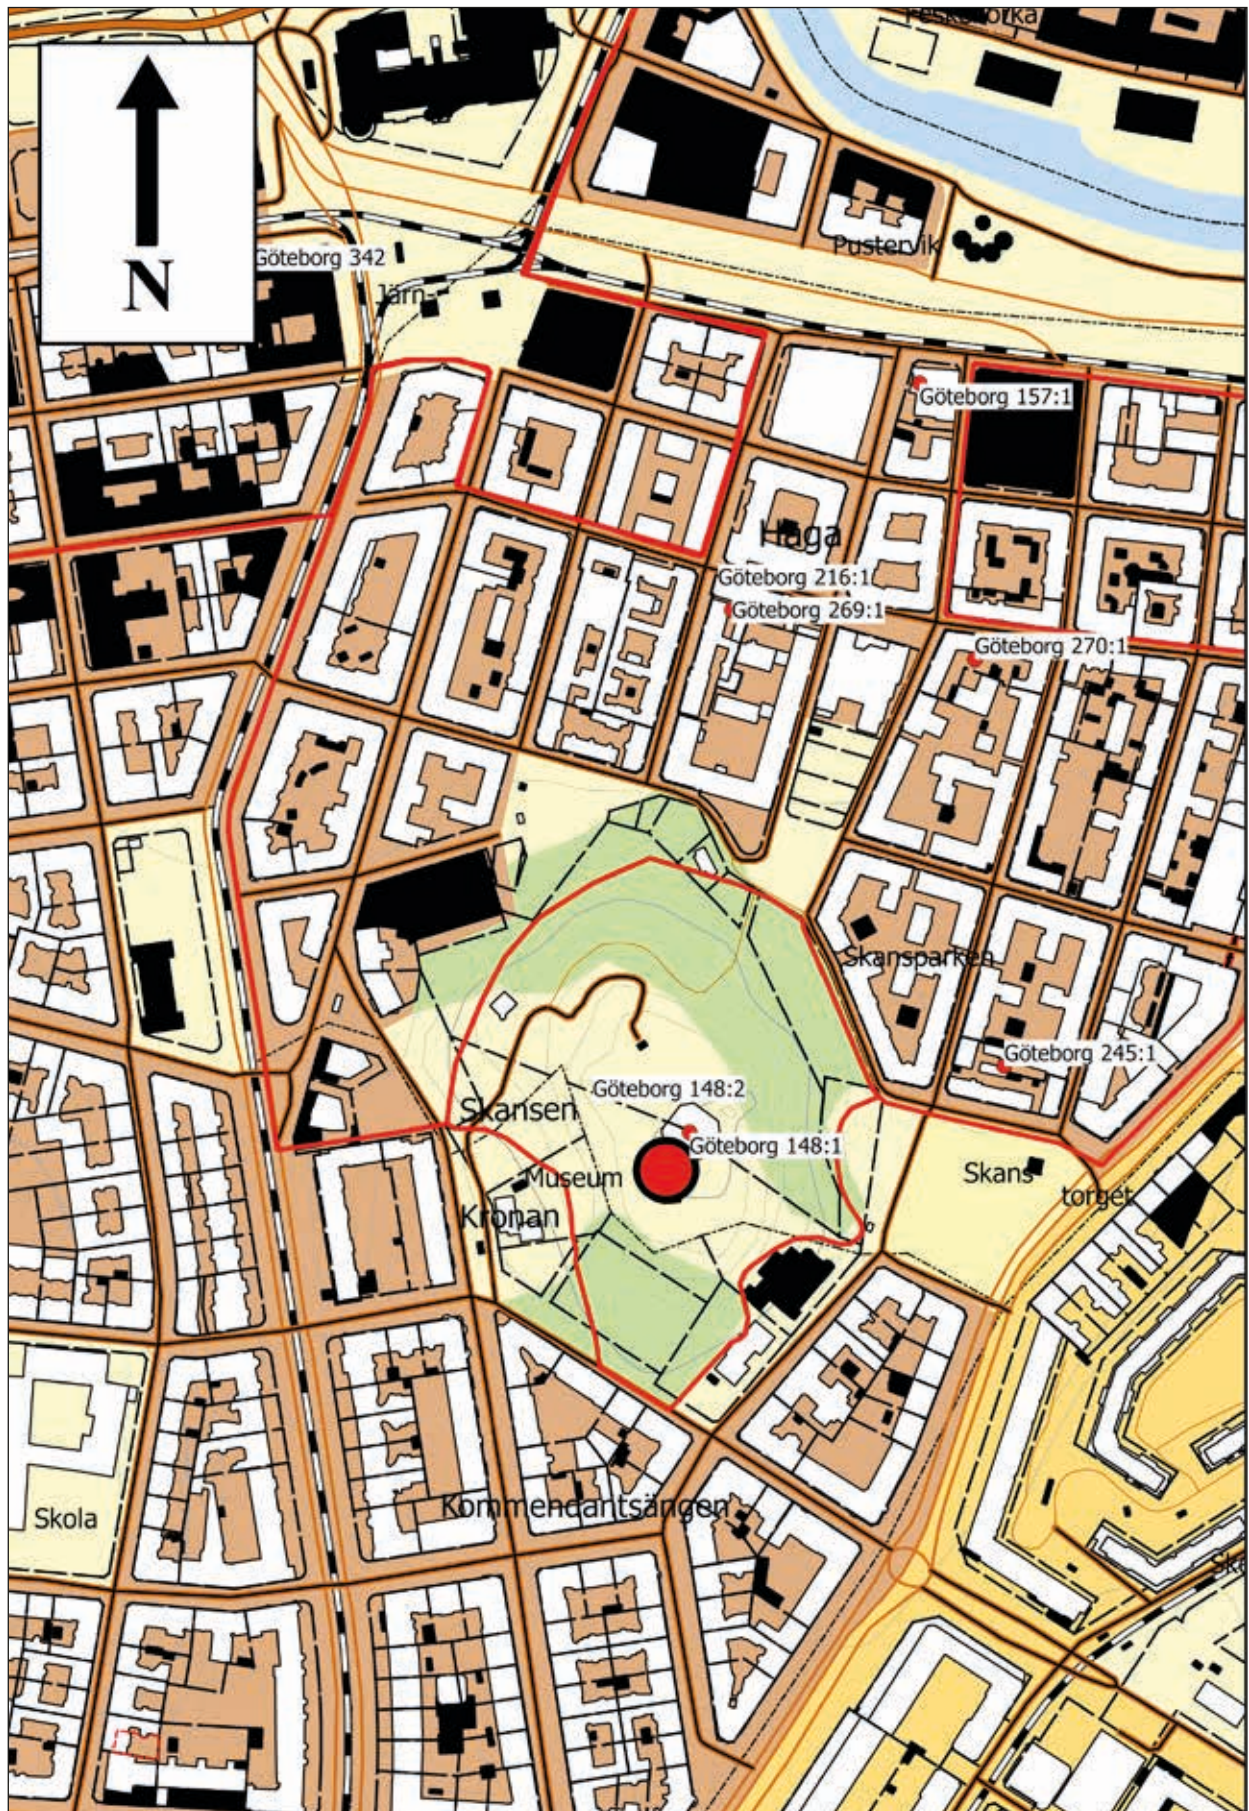
Figur 2. Översiktskarta med undersökningsområdet markerat på fastighetskartan (röd punkt med svart ring), skala 1:4 000.
