Projekt Ulvås, Kungsbacka kommun

Kompletterande arkeologisk utredning och naturvärdesbedömning

Internrapport 2011:28

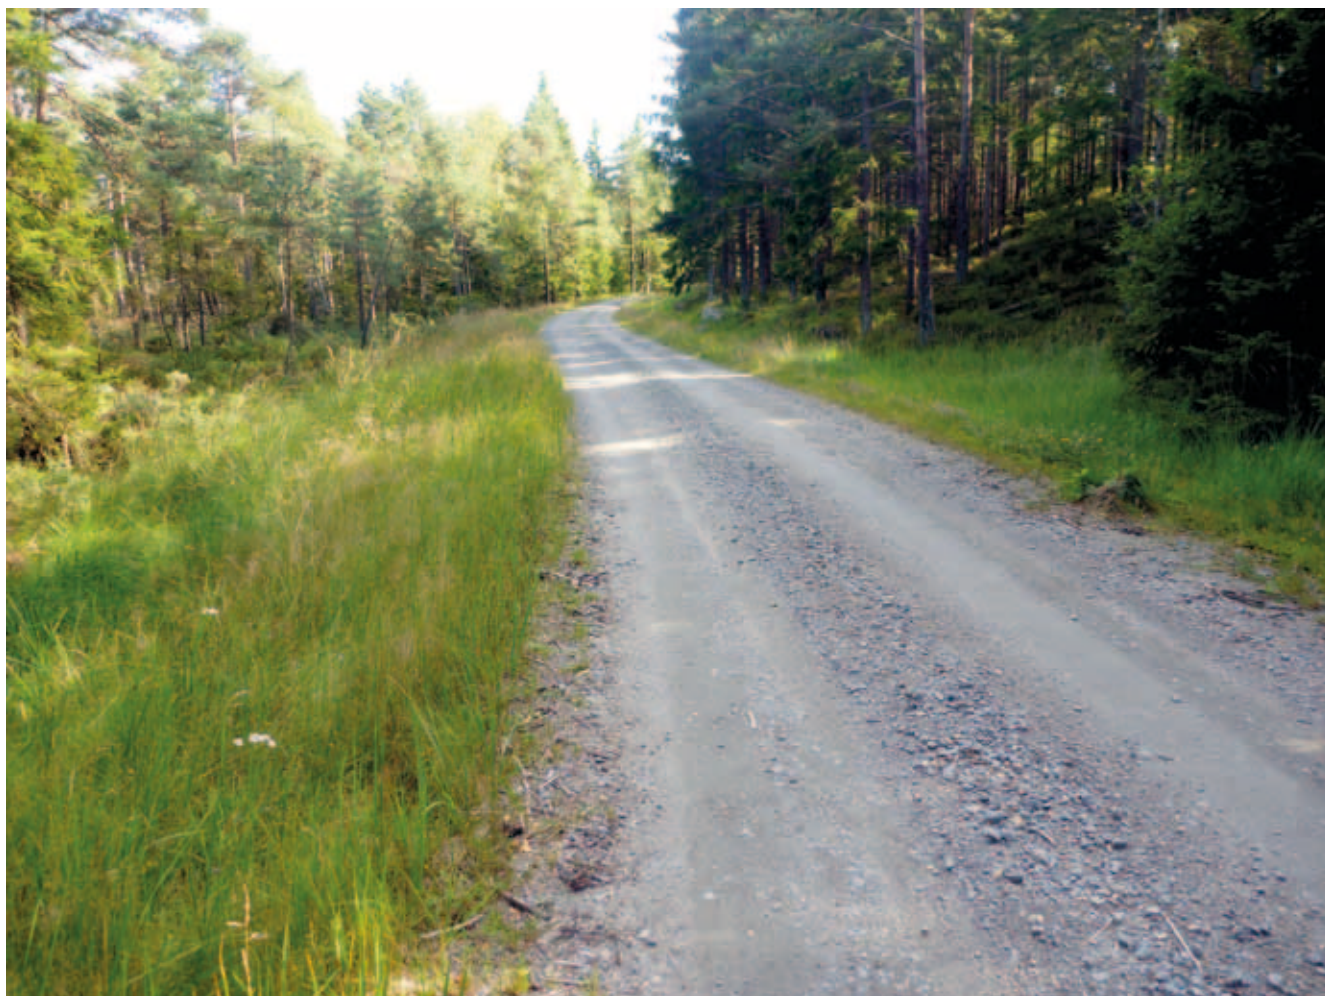
På fyra platser gränsar befintlig väg till våtmarksmiljöer, punkterna 6, 8, 10 och 11, illustration 4. Våtmarker är viktiga biotoper, både som näringsfällor av främst kväve och som livsmiljö för många växt- och djursamhällen. Våtmarkerna inom detta område är av blandmyrskaraktär med anslutande sumpskogsområden. Våtmarkens växt- och djurliv kan påverkas negativt om man till exempel genom anläggning av väg ändrar de hydrologiska förhållandena. På några av dessa platser planeras

Illustration 4. Befintlig väg gränsar till Väre mosse, tallmosse till vänster i bild. Naturhänsynspunkt 10. Foto mot SSO.

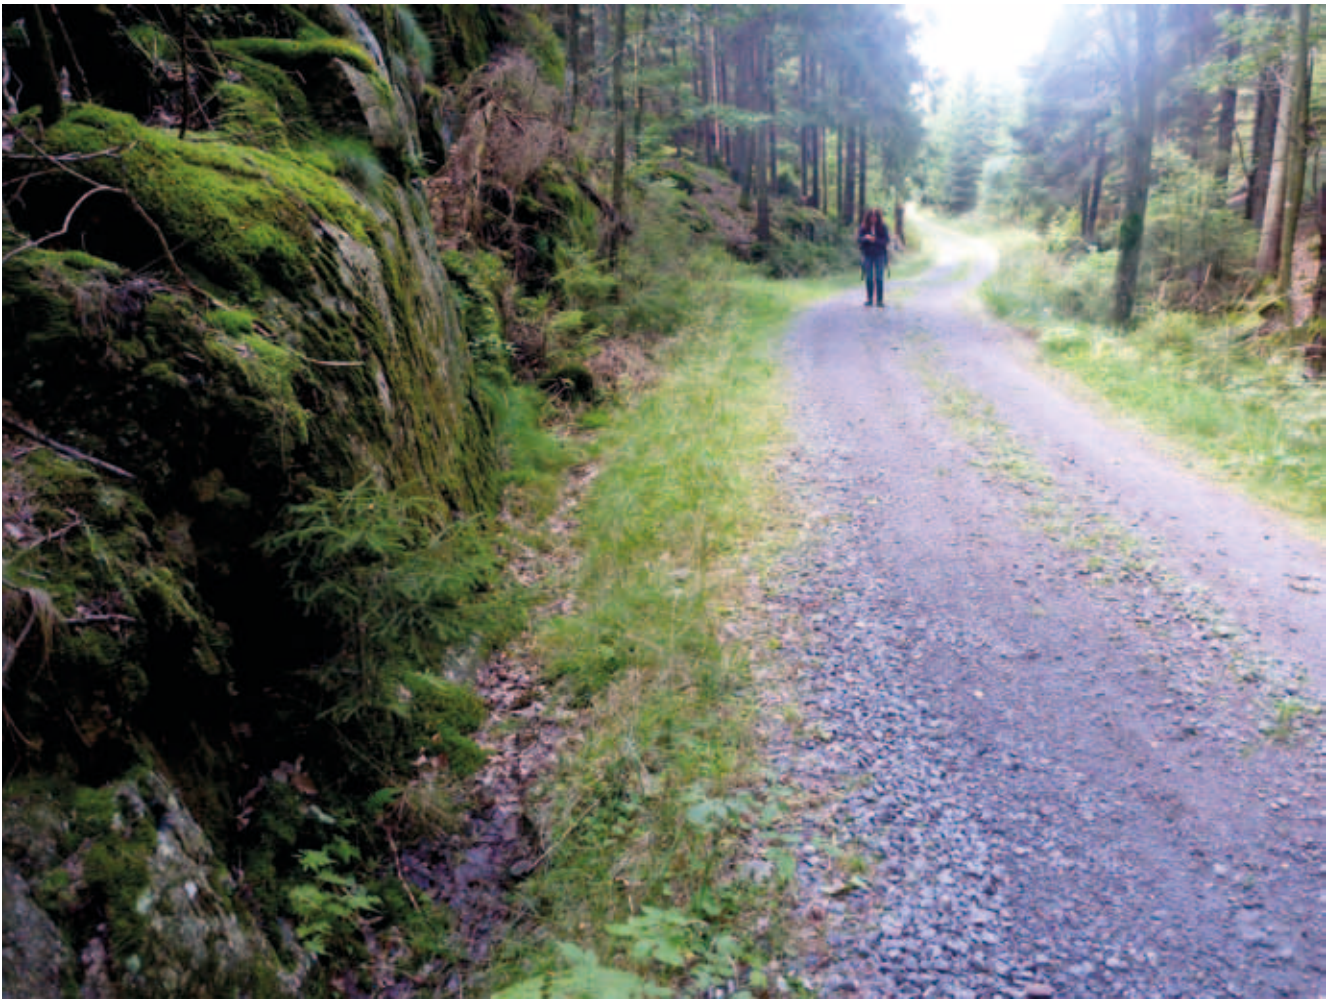
En sträcka där bäck löper intill befintlig väg är särskilt problematisk, punkterna 14–15. Befintlig väg behöver breddas i detta parti och vägen avgränsas idag av bäcken på ena sidan och berg på andra sidan, *illustration 5*. En breddning bort från bäcken innebär här att sprängning behöver utföras längs en stor del av sträckan. Ett alternativ som diskuterats är att kulvertera bäcken en sträcka på cirka 100 meter så att sprängning undviks. Naturmiljön som påverkas avviker inte från miljöerna i övrigt längs de mindre vattendragen i området och inga höga högre flora- eller faunavärden har noterats längs sträckan.

Illustration 5. Parti där väg behöver breddas vid hänsynspunkt 14 och 15. Berg avgränsar på bägge sidor om vägen. Bäckens rinner i diket till höger i bild. Foto mot SV.

längs den sträcka inom området där bäck rinner i anslutning till väg vid punkt 14–15. Den ekologiska funktionen som lokal livsspridningsmiljö förändras något oavsett om man väljer att kulvertera bäcken eller breddar bort från bäcken vilket medför sprängning. Breddning med sprängning bedöms påverka närmiljön inom strandskyddat område i högre grad än en kulvertering.

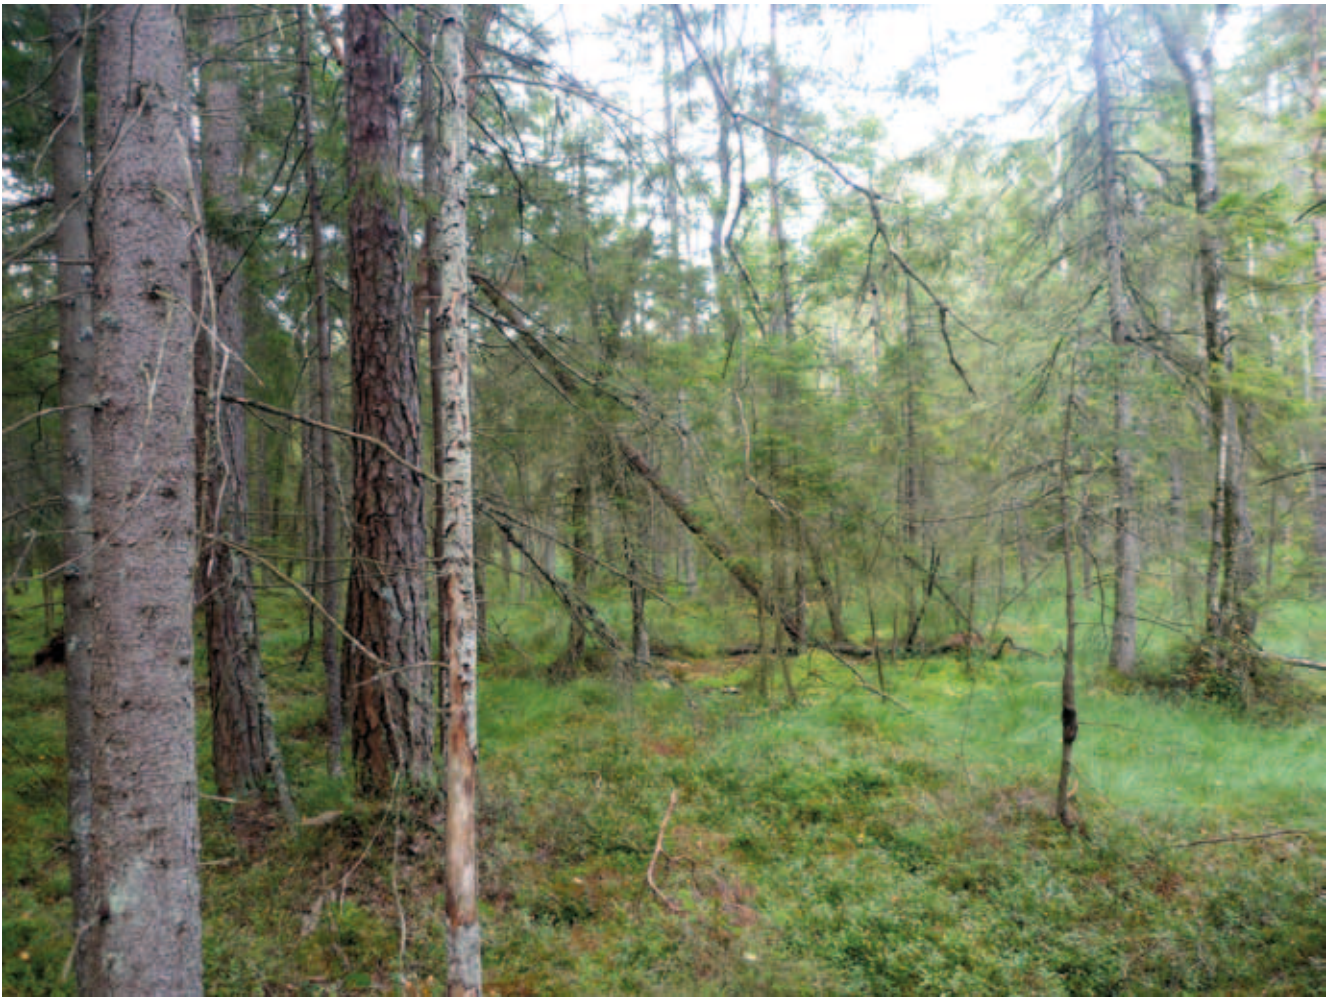
naturvärden. Längs den centrala delen av denna sträcka passeras ett sammanhängande parti med grandominerad sumpskog, punkterna 18-21. Skogen är luckig, flerskiktad och bitvis mycket blöt och visst inslag av död ved, *illustration 7*. Trädskiktet domineras av gran med inslag av tall, al och björk med äldre träd i den södra delen. Rikligt med blåbär i fältskiktet. Området är idag inte tydligt påverkat av skogsbruk eller körskador. Det blöta stråken sträcker sig ut i omgivningen och passager runt miljön var svåra att hitta. Resterande del av sträckan passerar genom täta produktionsbestånd och över hygge.

Illustration 7. Sumpskogsmiljö vid hänsynspunkter 18-21. Naturskogsartad luckig granskog, flerskiktad och bitvis mycket blöt och med visst inslag av död ved. Foto mot NV.

Alternativt vägförslag söder om verk 10 bedöms olämpligt på grund av stor påverkan på sumpskogsmiljö med högre naturvärden, *illustration 7*. Användning av befintlig väg förordas trots komplikationer kring bäckmiljö då den bedöms ge en betydligt lägre påverkan på områdets naturvärden som helhet jämfört med ny väg i känslig miljö.
