**I sökan efter Gerruds by Silbodal 252:1, Årjängs kommun
Arkeologisk utredning**

I sökan efter Gerruds by Silbodal 252:1, Årjängs kommun
Arkeologisk utredning

Kulturhistoriska rapporter 169
© Rio Kulturkooperativ 2013

Fastighet: Gerrud 1:29, Silbodal socken, Årjängs kommun, Värmlands län

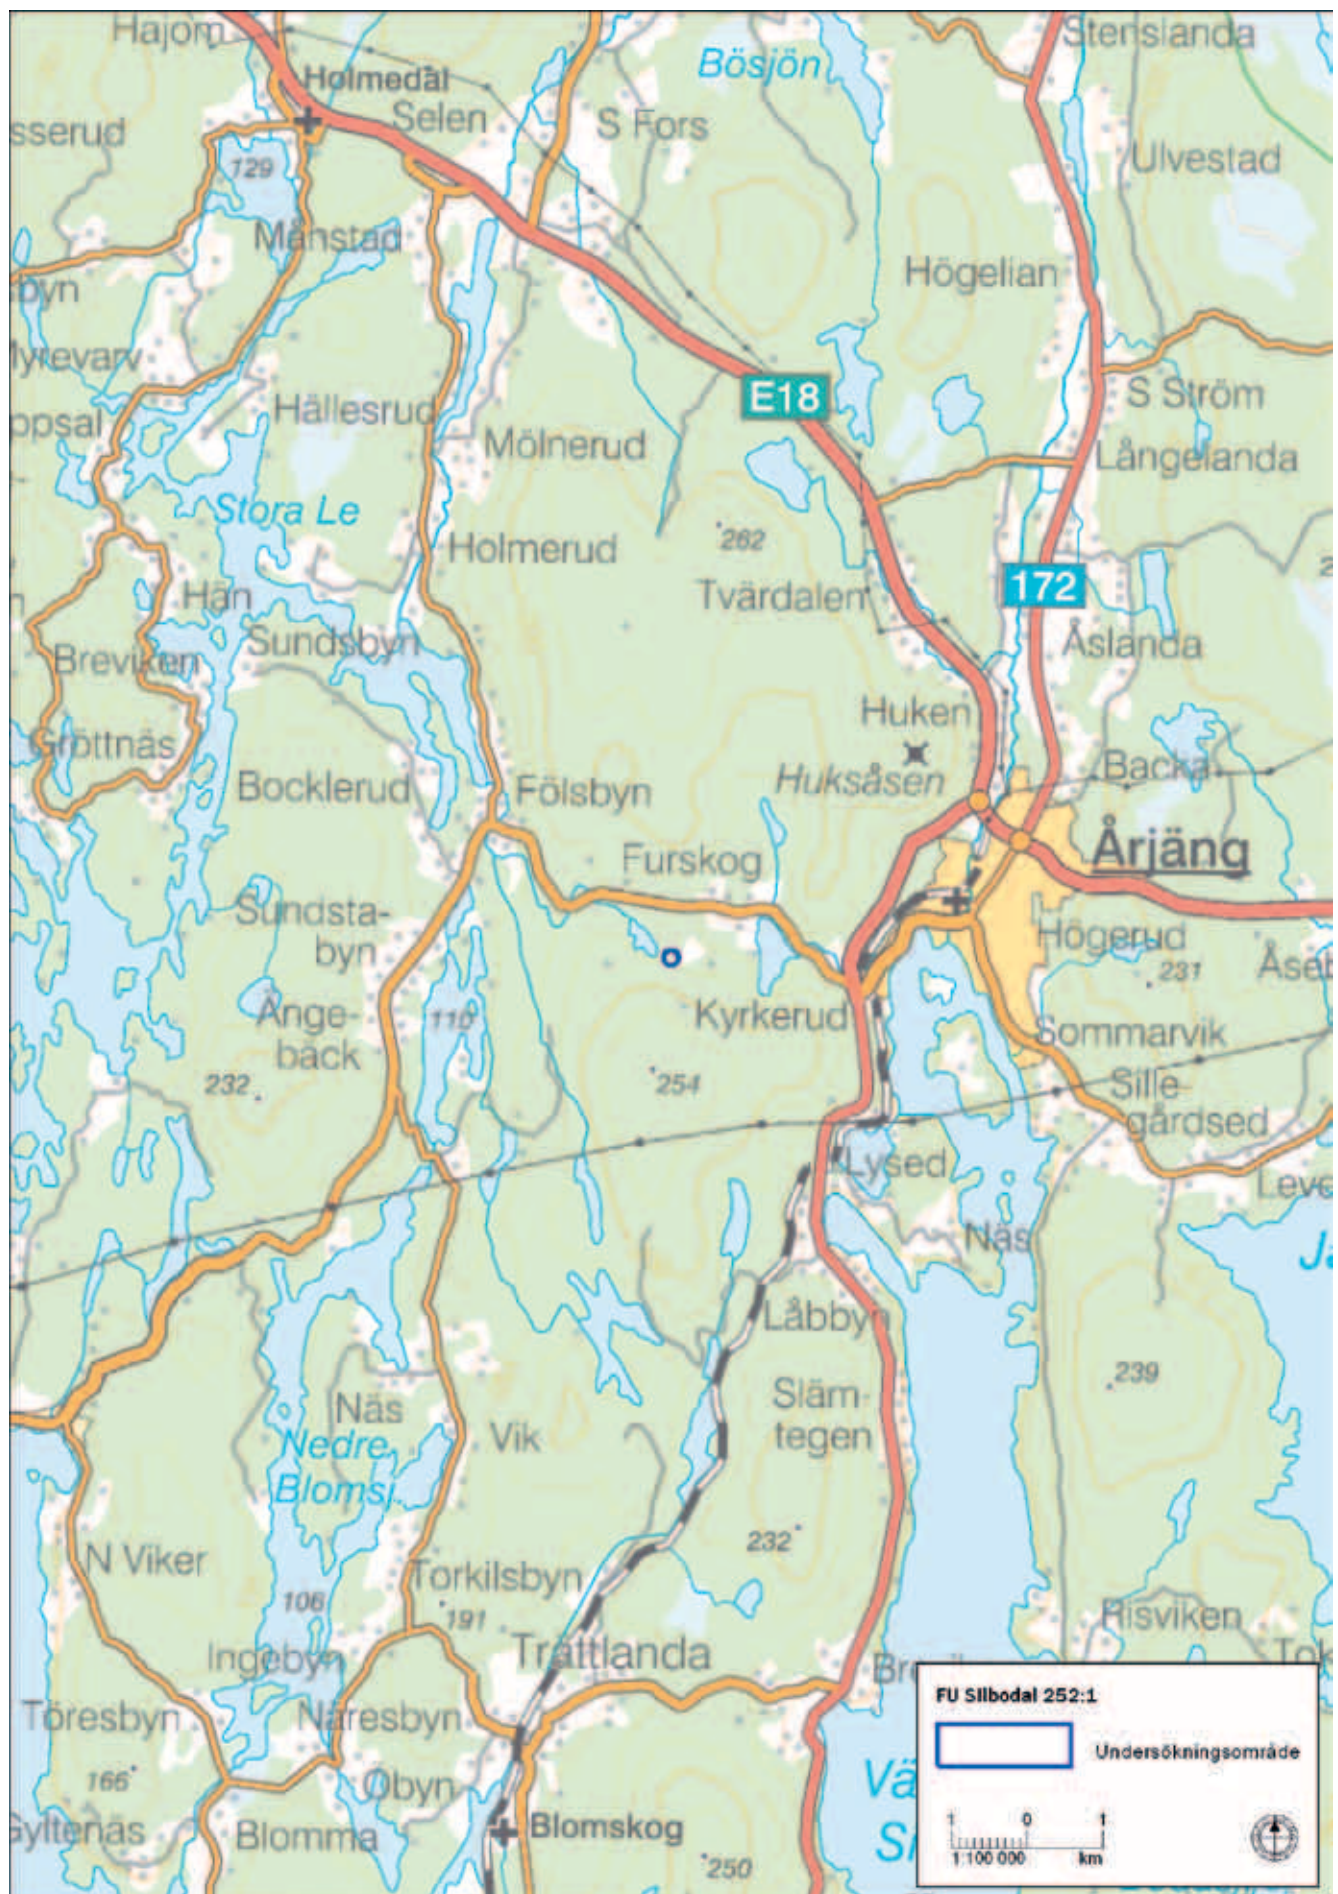
Illustration 1: Utredningsområdet markerat med blå cirkel beläget i dalgången mellan Årjäng och Fölsbyn.

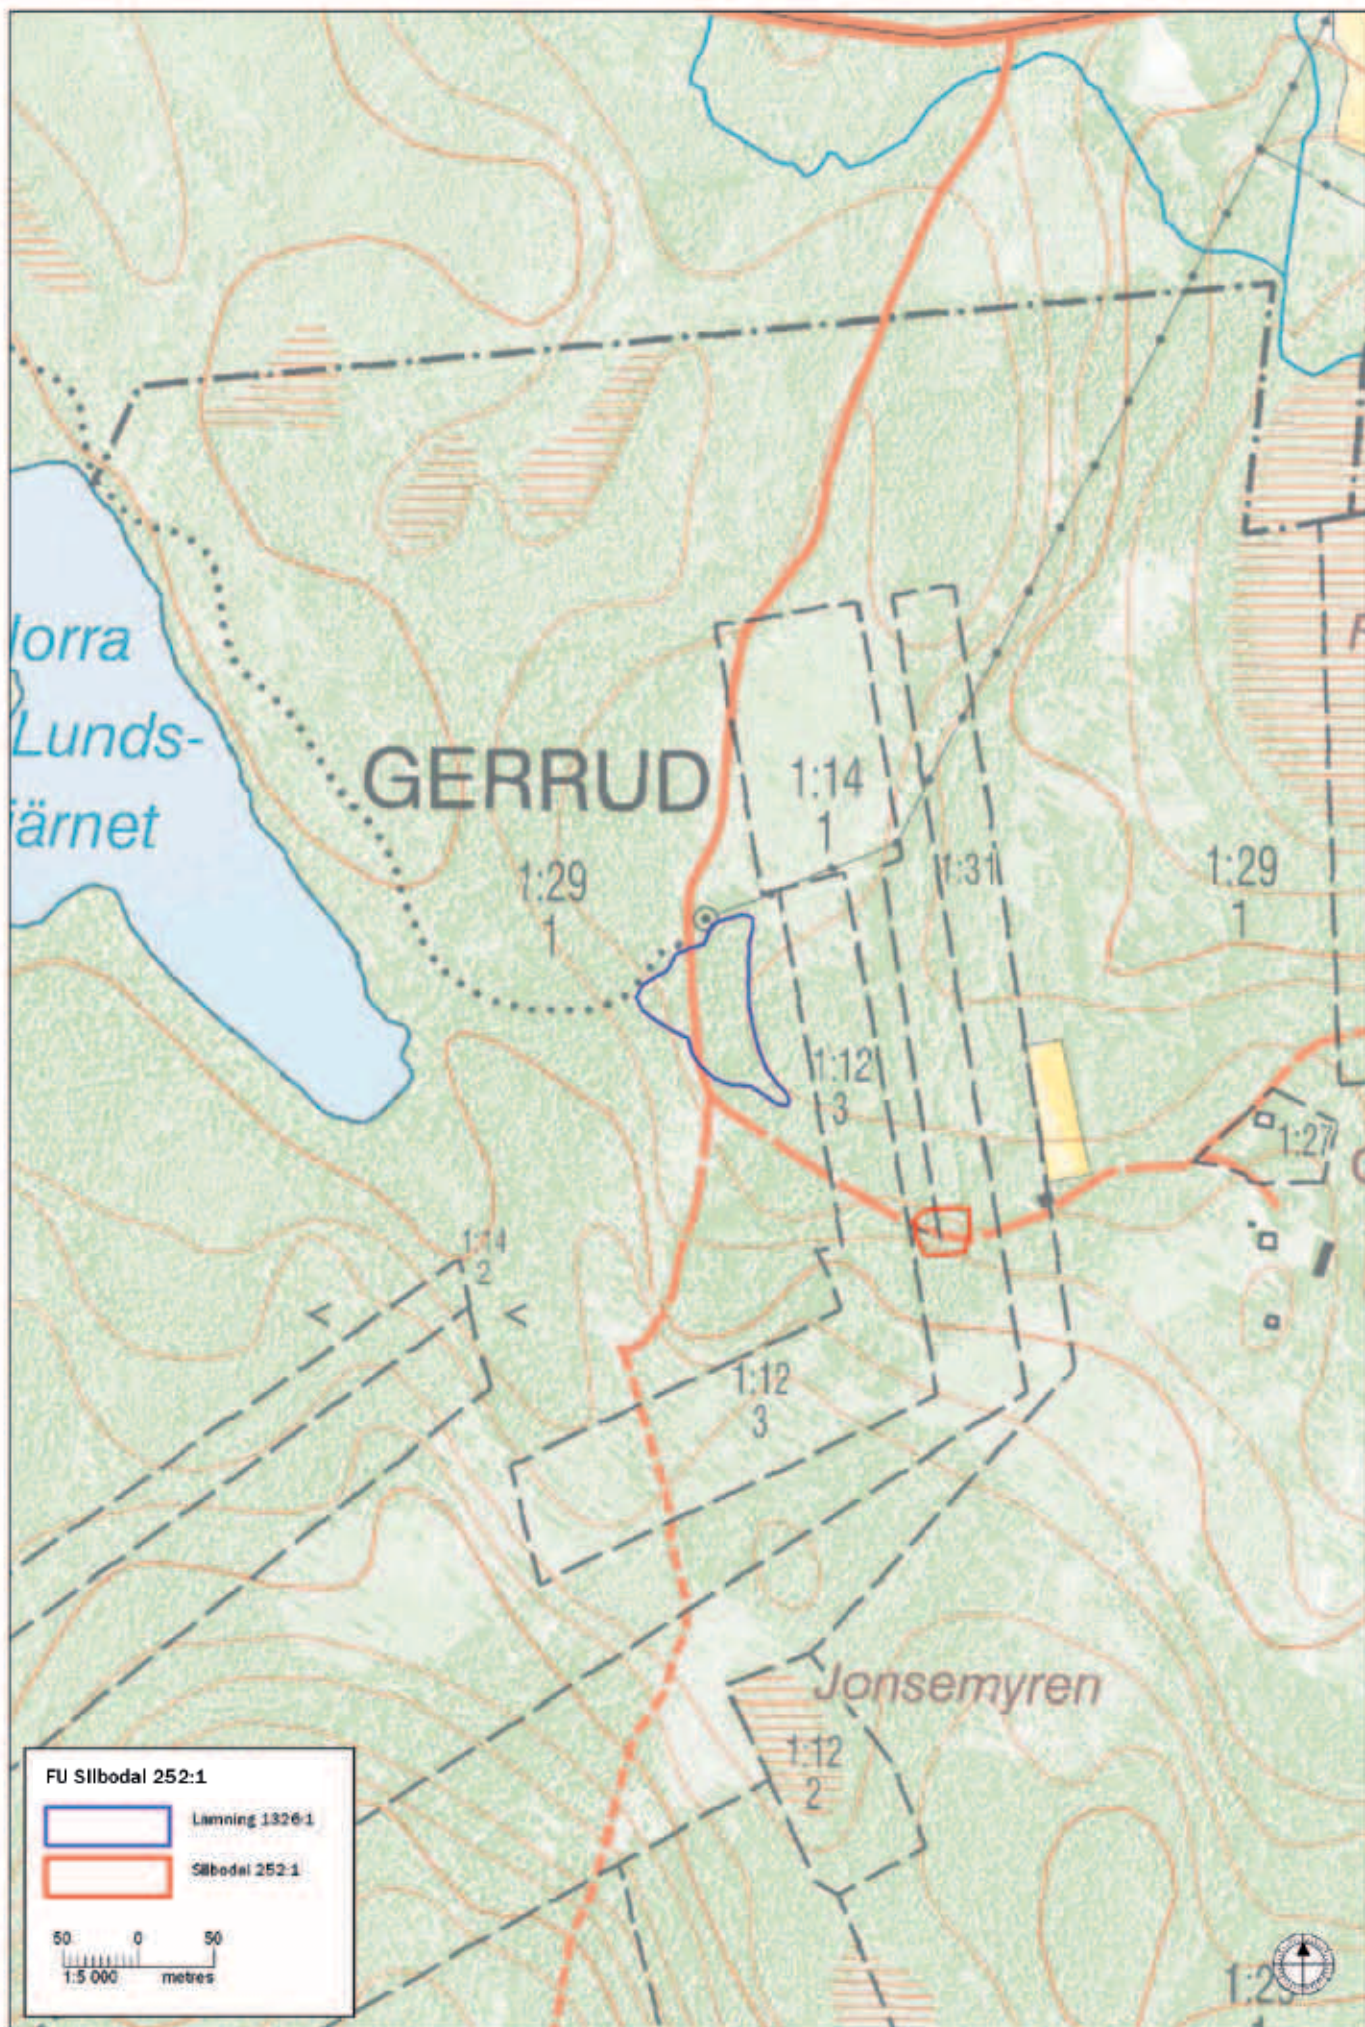
Illustration 2. Gerruds bytomt, Silbodal 252:1, markerad med rött och den nyanmälda gårdstomten med tillfälligt nummer Rio 1326:1 markerad med lila.

Utredningsområdet omfattade cirka 100 x 30 meter, *illustration 2*. Inklusivt inventeringsområdet sträckte det sig över en 100 x 65 meter stor oregelbunden yta. Det omfattade området på båda sidor landsvägen, och var beläget på kanten av en moränås som blir brantare åt syd och väst, samt flackare åt norr och öst. Norr om breder en mindre, vattensjuk dalgång ut sig. På kanten av grusåsen leder en landsväg i N-S riktning, denna har breddats i senare tid. Öster om området ligger igenväxt åkermark, idag bevuxen med gran och blandskog. På

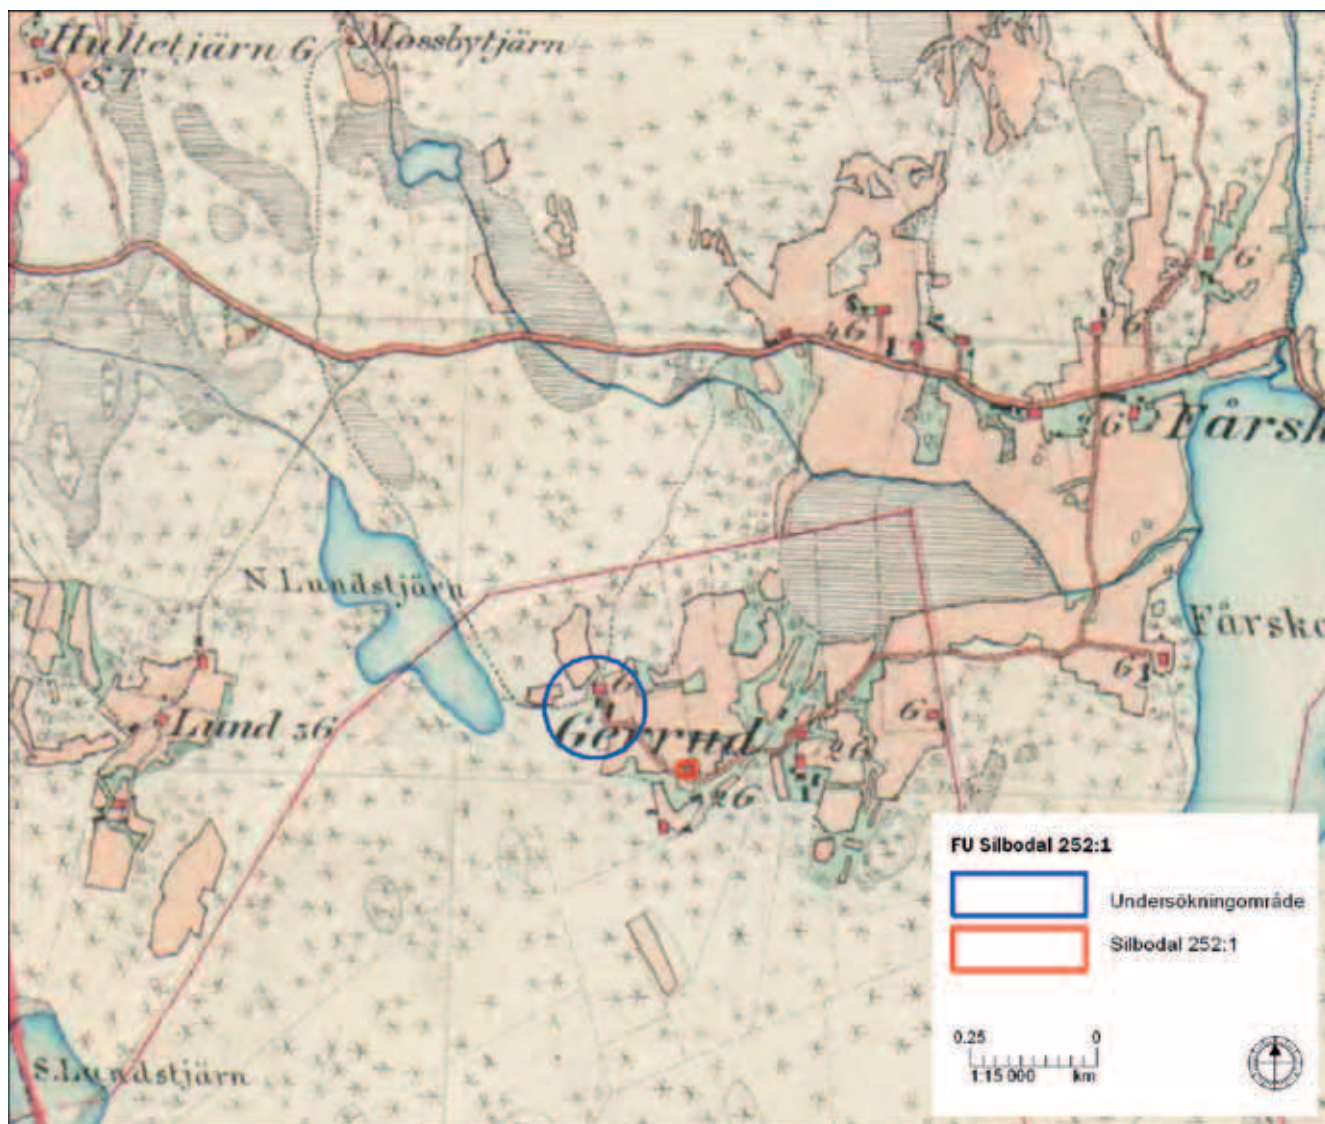
Illustration 3: På häradsekonomiska kartan från 1890-talet har utredningsområdet markerats med en cirkel. På kartan syns bostadshuset "Julias stuga" samt två ekonomibyggnader. Samtliga byggnader kunde återfinnas vid utredningen.

Historiskt kartmaterial, som omfattar gården Gerrud och hemmansklyvningar från denna, finns från 1600-talets geometriska karta och från 1837 års laga skifteskarta. Hemmansklyvningar finns registrerade 1861 och 1867, ingen av dessa omfattar dock utredningsområdet. Översiktliga kartor utgörs av 1890-talets häradsökonomiska karta och 1960-talets ekonomiska dito, *illustration 3*.

även på en historisk karta, *Ekonomisk karta 1964*. Vägen leder från torpet mot Norra Lundstjärnet. Värt att notera är också att marken runt torpet på denna senare karta är markerad som icke skogsbeväxt. Vilket kan tolkas som att marken nyligen har tagits ur bruk som jordbruksmark. På en tidigare karta, *Häradsekonomisk karta Sillbodal 1883-1895*, anges marken närmast huset och framför allt öster om vägen som odlad. På denna karta är även tre byggnader markerade på platsen för utredningen.

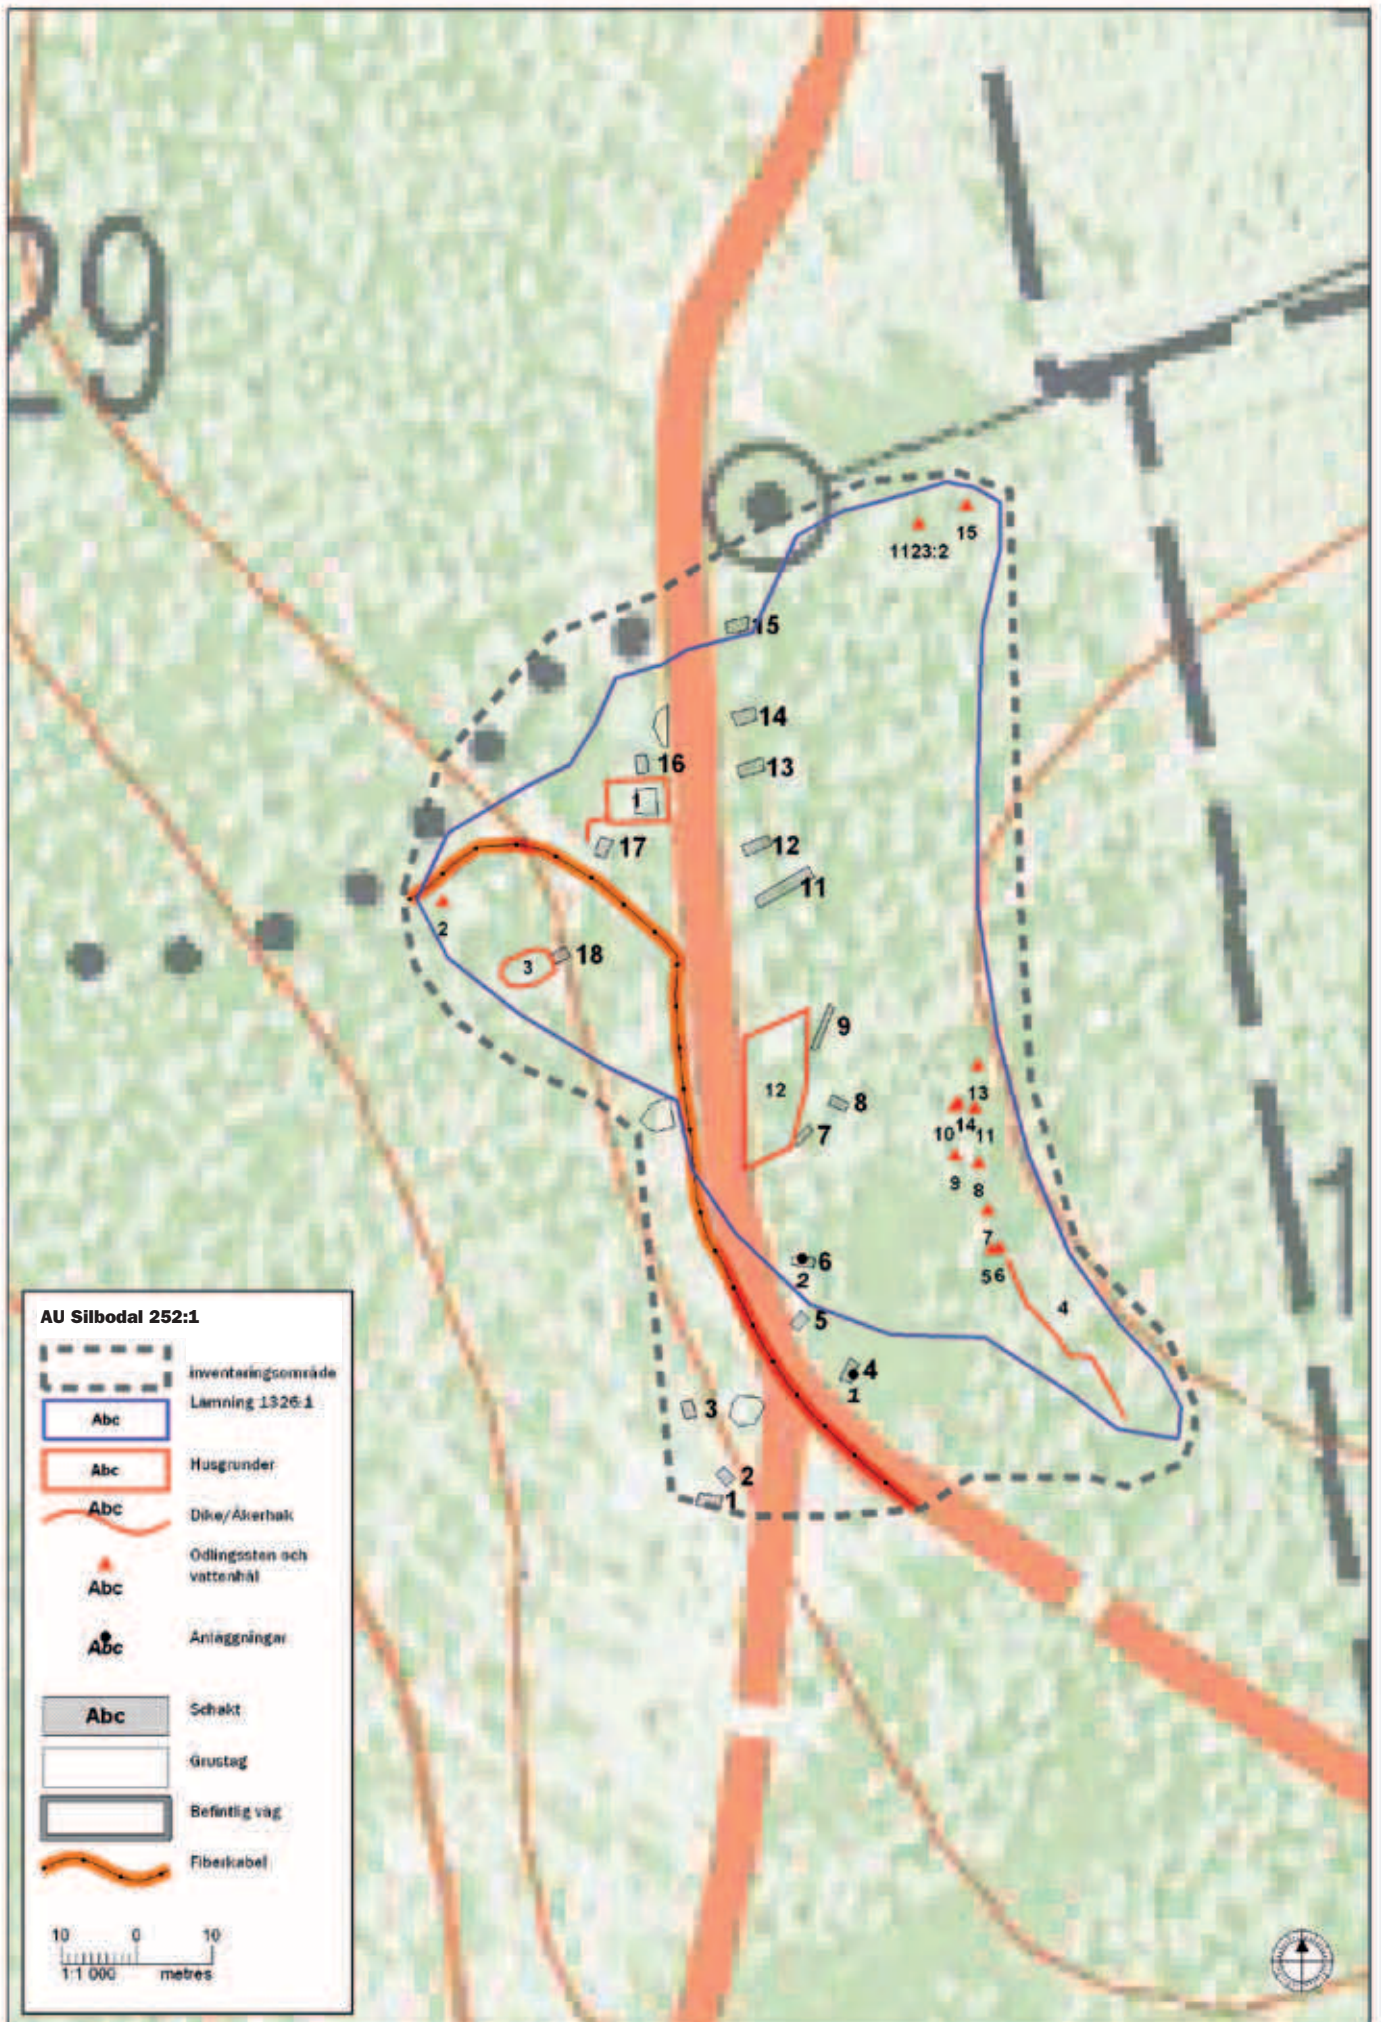
Illustration 4: Utredningens resultat. På kartan är schakt, anläggningar och lämningar markerade. Samt förslag på avgränsning av gårdstomten med tillfällig identitet 1326:1.

Utredningen genomfördes med inventering och 17 sökschakt, illustration 4. Inventeringen fastställde relativt snart att den naturliga

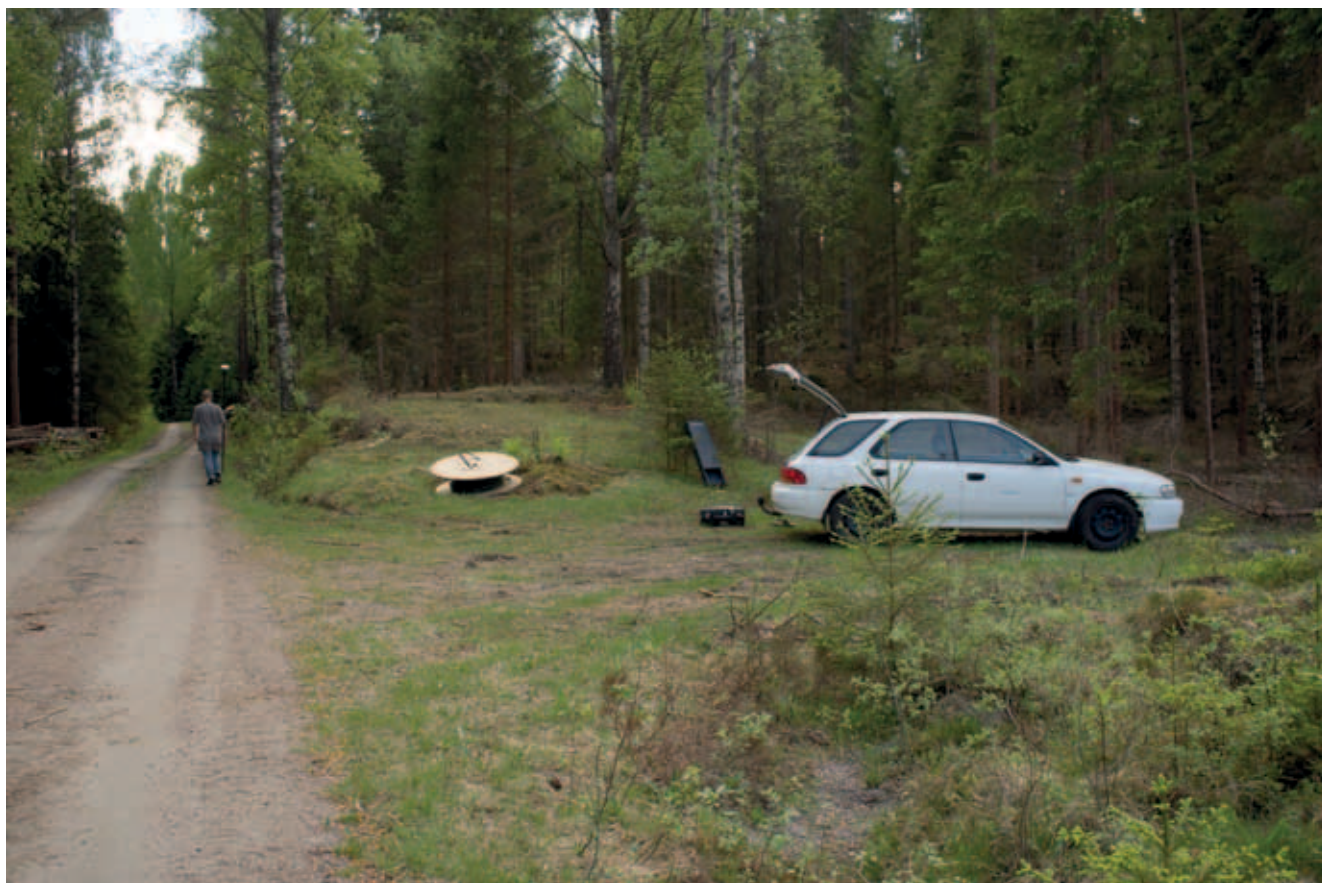
Illustration 5. I bildens mitt syns källaren samt en den terrasserade trädgården runt grunden. Martin, till vänster, har börjat med dokumentationen. Diverse material från nedläggningen av fiberkabel ligger framför grunden, foto mot syd.

1326:1:1. Denna husgrund är helt övertorvad. Grunden är 7 x 5 meter stor och 0,7 meter hög. Natursten, enstaka bitar med skiffer och tegel återfanns i mitten av huset. I östra delen en källare 3 x 3 meter, 0,9 meter djup. Vid schaktning framkom en stenlagd yta och en terrassering. Strax söder om grunden fanns ett mindre bestånd av syrenbuskar, *illustration 5*. Tidigare anmäld till FMIS som Rio nummer 1123:3 samt registrerad av Skog och historia som objekt 12246.

Husgrund 1326:1:1 är med största sannolikhet en bostadsbyggnad med tillhörande källare. I schakt 16 var den naturliga jordarten grusig sand, vilket är ett mycket väl-dränerande material. Huset har anlagts på en så torr plats som möjligt i den lokala miljön. Fynden av en stenslagd yta och en mindre terrassering samt ett

bestånd av syrensbuskar söder om huset ger intryck av en mindre trädgård. Vatten har troligtvis hämtats från den västra sidan av huset, brunnen 1326:1:2. Avskrädet tycks ha spridits österut eventuellt på odlad mark.

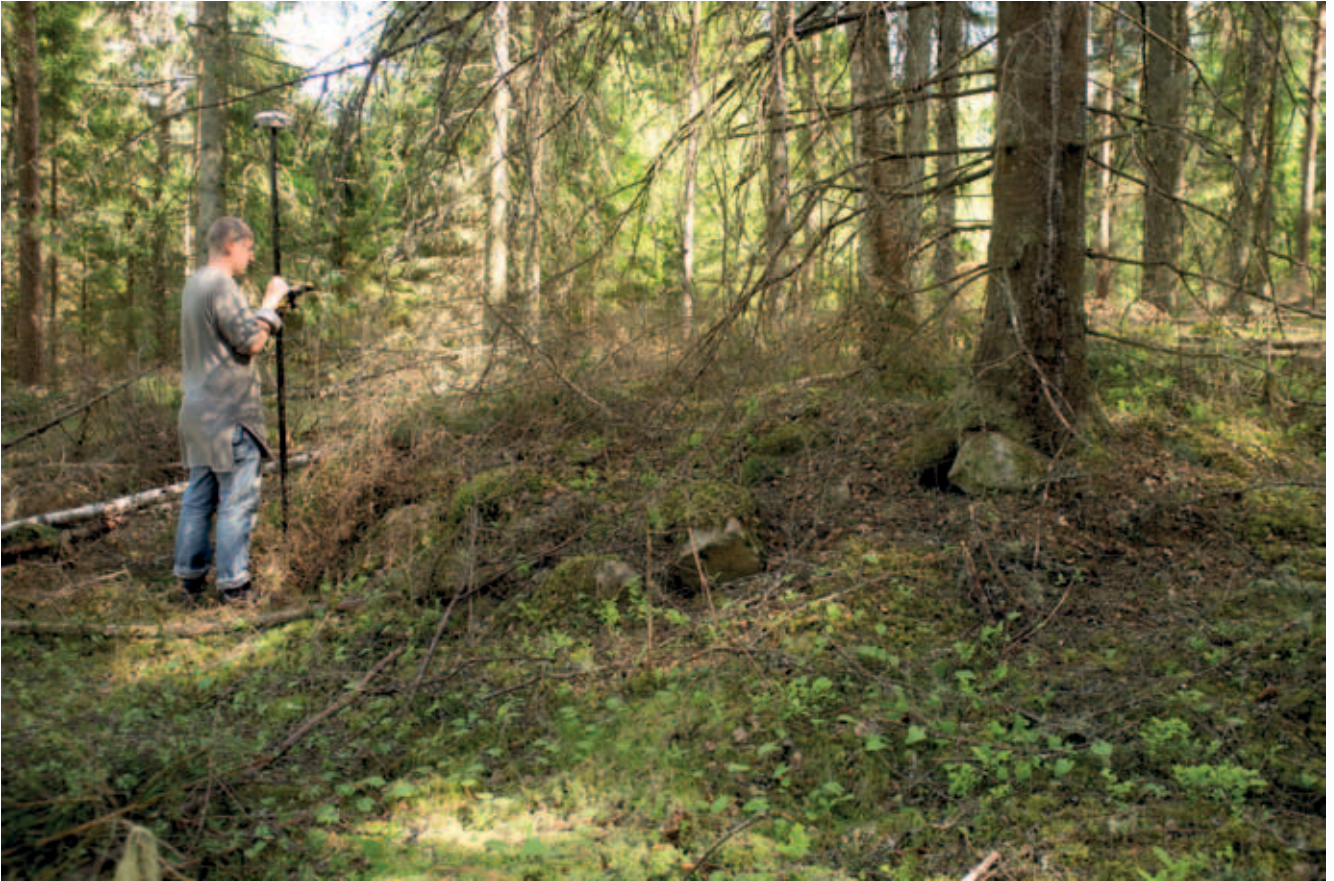
Illustration 6. Martin dokumenterar det helt raserade mindre uthuset, foto mot sydost.

1326:1:3. Husgrund, belägen cirka 19 meter SV om 1. Husgrunden är helt övertorvad, cirka 6 x 4 meter stor och 0,7 meter hög. Till formen är den närmast oval. Fyllningen utgörs av natursten samt tegel och järnskrot. Beväxt med en större gran, *illustration 6*.

Husgrund 1326:1:3 tolkades till en början som en jordkällare med tanke på den ovala form den hade, men vid närmare studie tycks stenarna och fynden så omrörda, att det troligtvis rör sig om en byggnad som har raserats vid någon tidpunkt. Funktionen av byggnaden har inte kunnat utrönas.

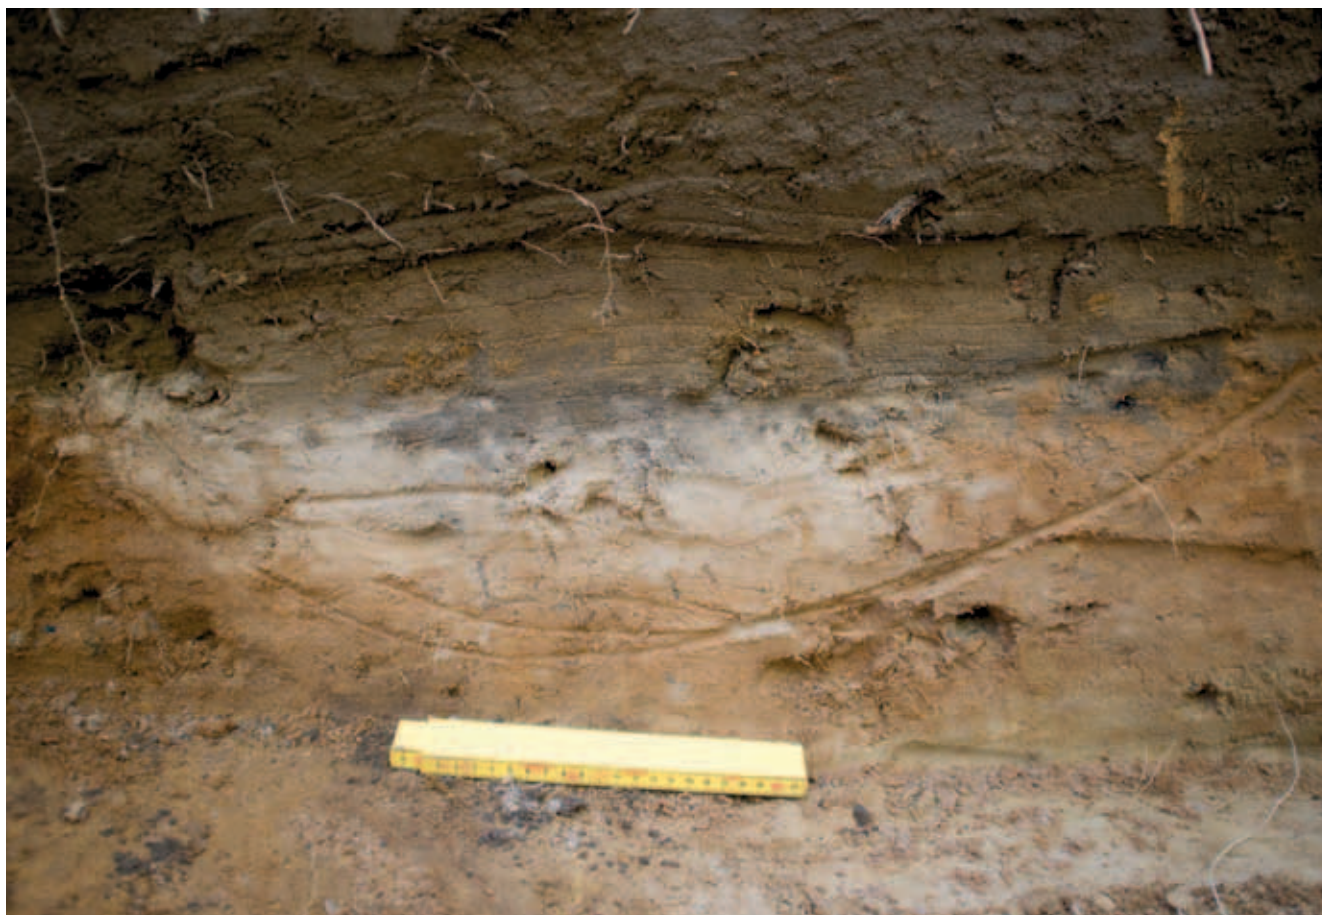
Illustration 7. Profil av anläggning 1 i schakt 4, foto mot sydost.

Två anläggningar framkom. Anläggning 1 är en grop som framkom i schakt 4, 0,7 meter lång och uppskattad till 0,65 meter bred då den går in i schaktkanten. Gropen framkom 0,5 meter under markytan och fyllningen består av sand med avvikande färg och mindre kolfragment, *illustration 7*.

Den potentiellt äldsta lämningen i utredningsområdet är anläggning 1. Anläggning 2 är däremot troligtvis av yngre ursprung då matjordslagret tycks gå hela vägen ner i fyllningen av denna anläggning. Anläggningarna har tolkats som gropar, men anläggning 2 kan även utgöra änden på ett dike. Det stora djupet på matjordslagret har troligen uppkommit i samband med vägomläggningen under 1900-talet. Troligen hör båda anläggningarna till en relativt sen jordbruksfas inom området.

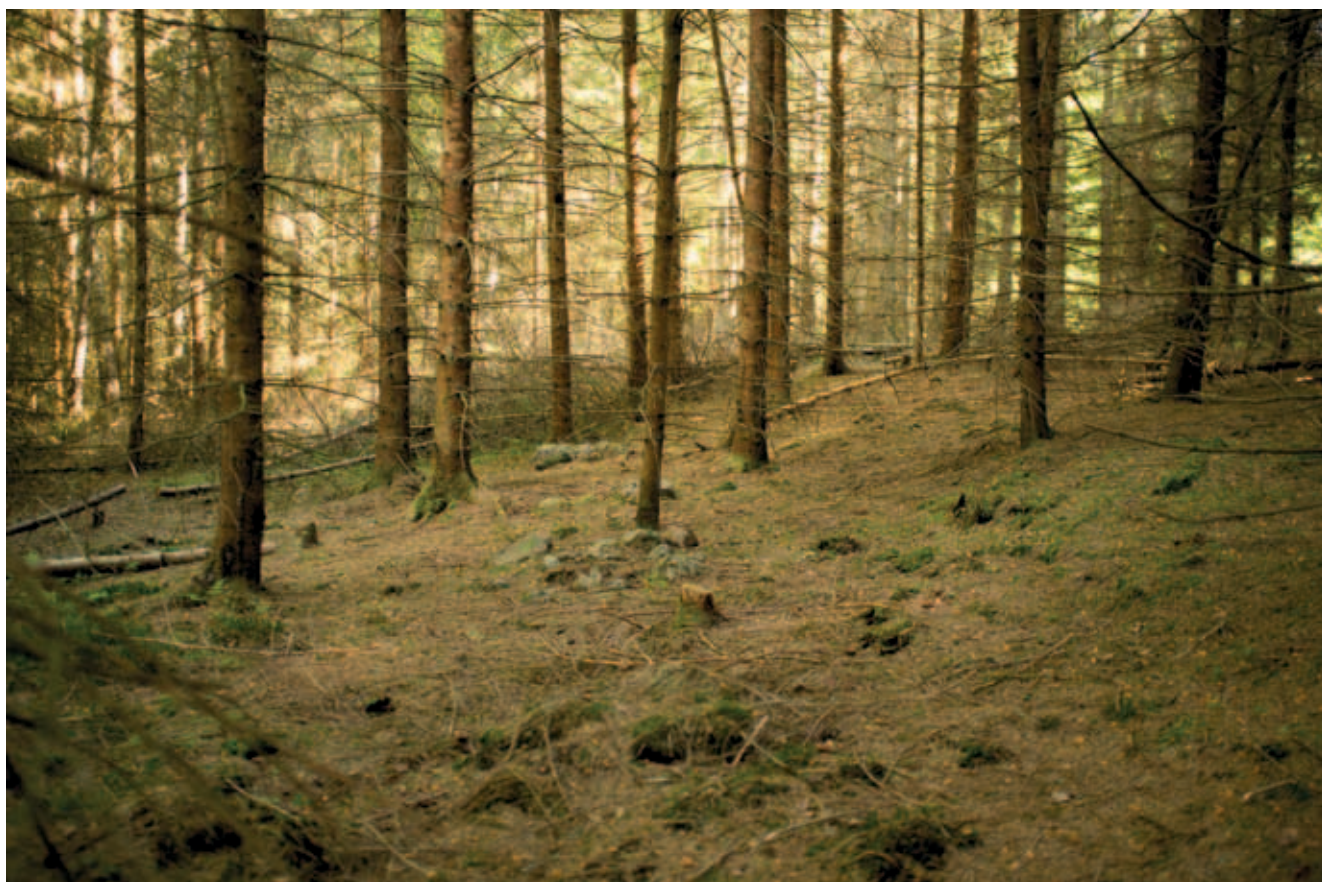
Illustration 8. Åkerhaket och några odlingsrösena längs detta, lämning 9-11 och 14, foto mot syd.

De små stenrösen som finns i förlängningen av åkerhaket tycks utgöra en begränsning av en mindre åkeryta vilket bekräftas av 1800-talets kartmaterial, *illustration 8*. Till en del är de lagda utefter den gamla landsvägens sträckning.
