Projekt Vävra berg, Kungälv kommun

Arkeologisk utredning och naturvärdesbedömning

Kulturhistoriska rapporter 61

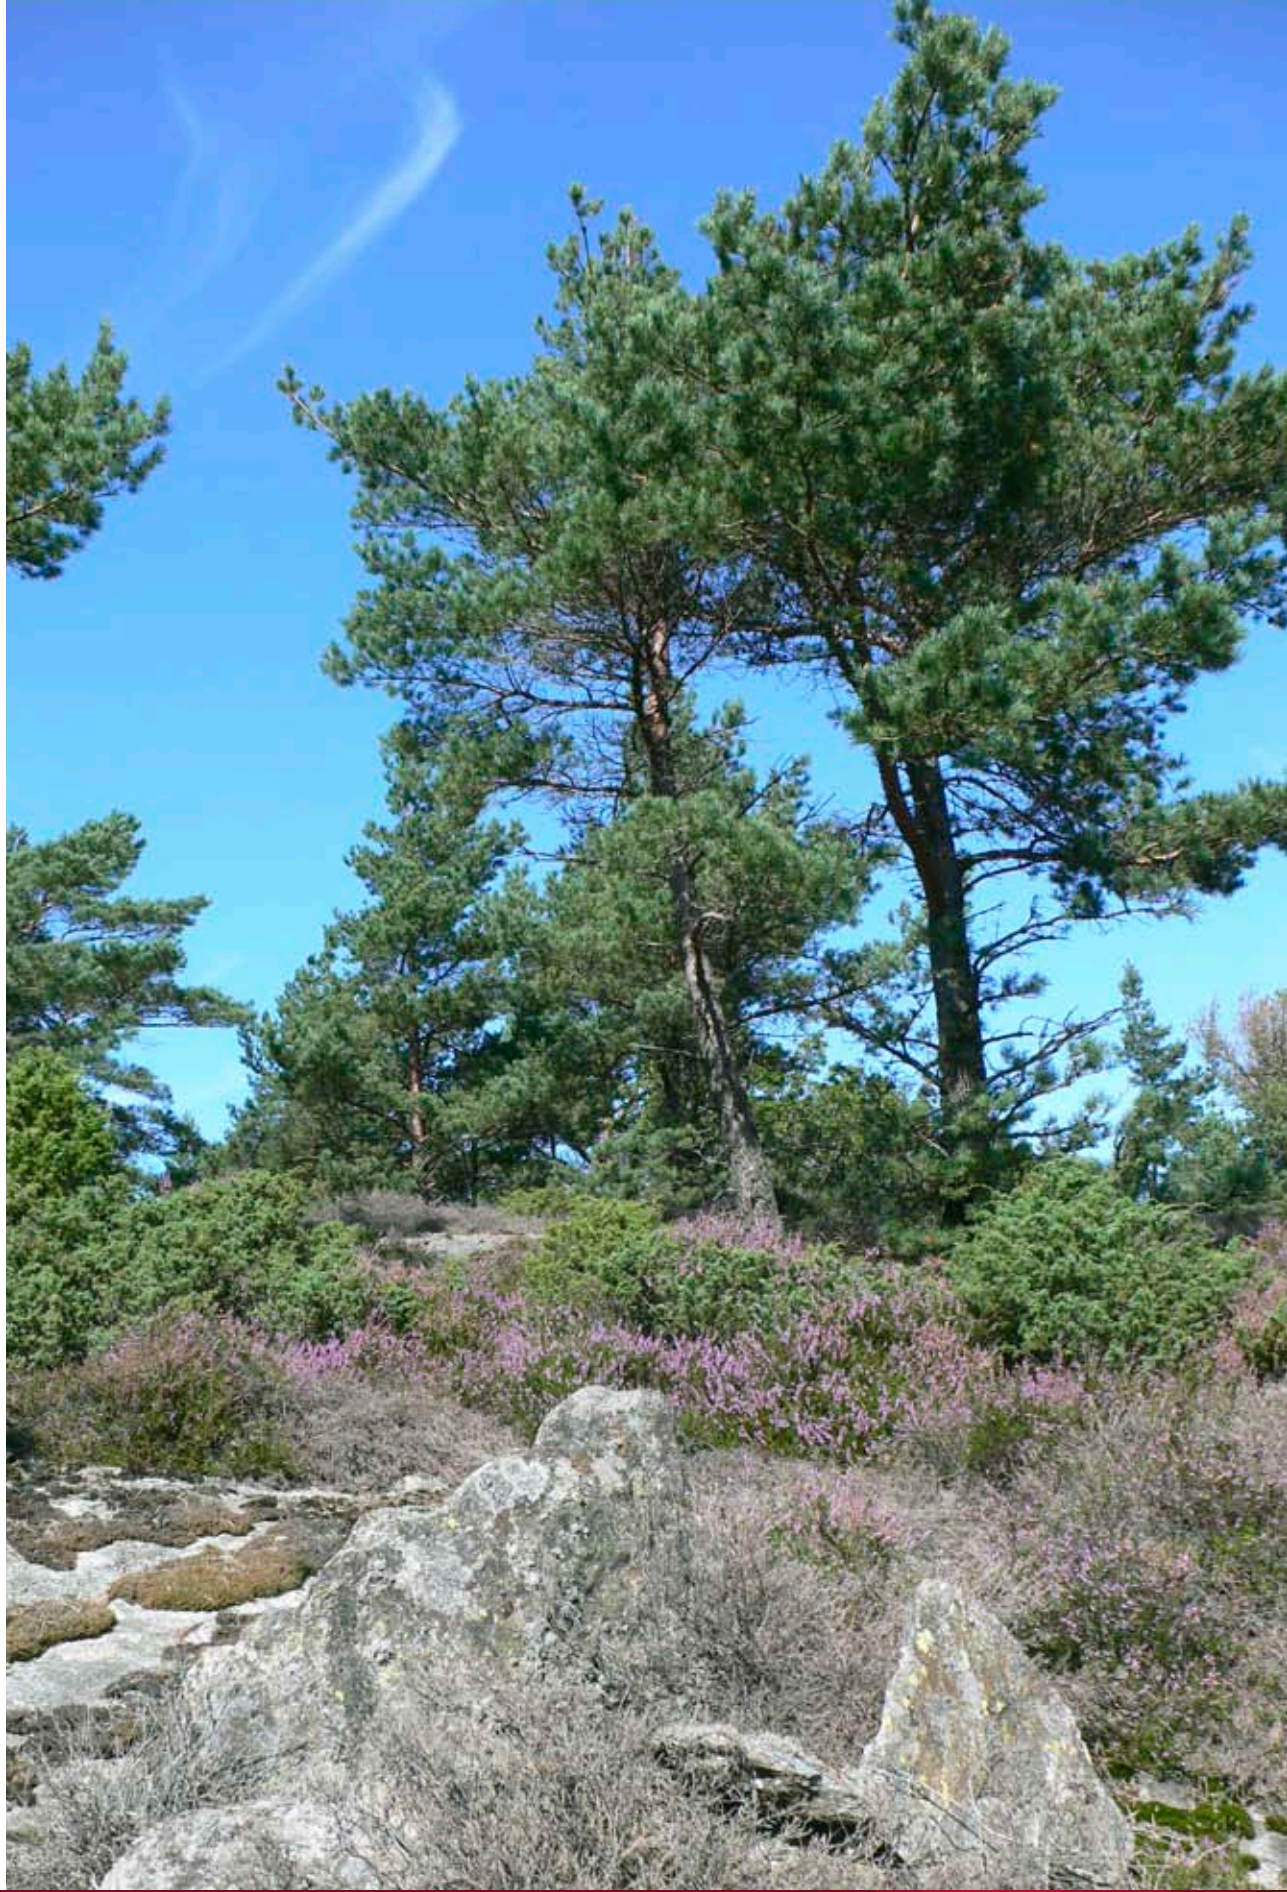
Omslagsbild: Gränsmärke (0941:4) i hållmarkstallskog mellan verksplats 4 och 5.

0941:4 består av två flata sidstående stenar med en rundad sten emellan. Märket markerar den aktuella gränsen mellan de två fastigheterna på Harkeröd och är välbevarat, se omslagsfoto.

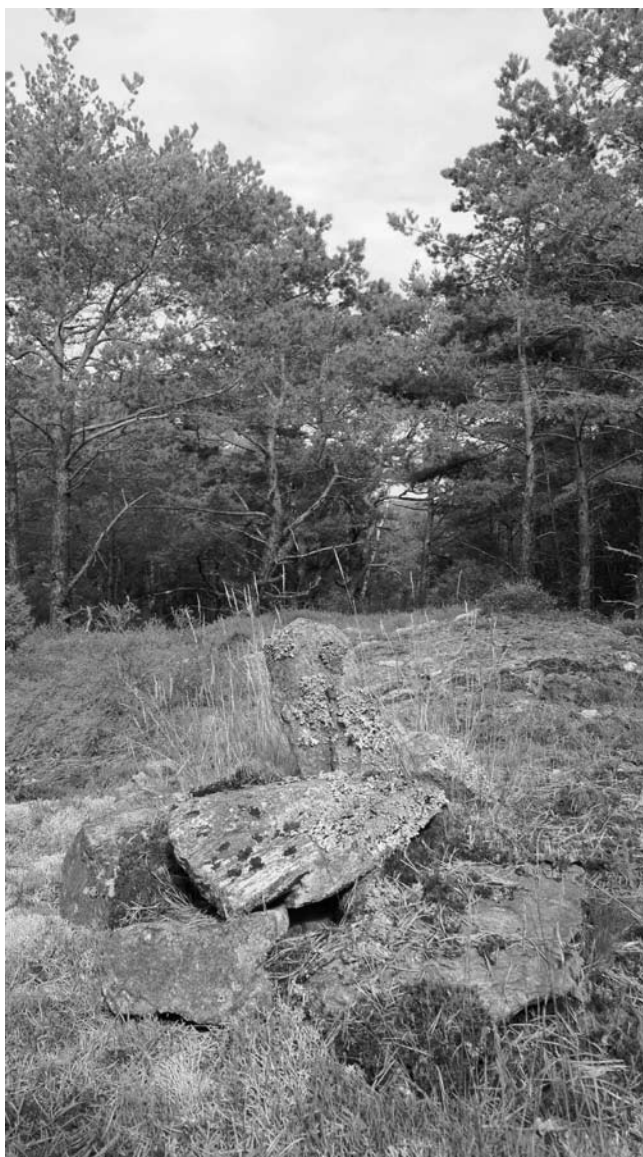
III. 2. En vanlig form av gränsmärke, 0941:22.

Lämningarna 0941:11 och 22 består av cirka fem staplade flata stenar med en upprättstående visarsten. Inget av dessa märken markerar någon aktuell gräns, illustration 2.

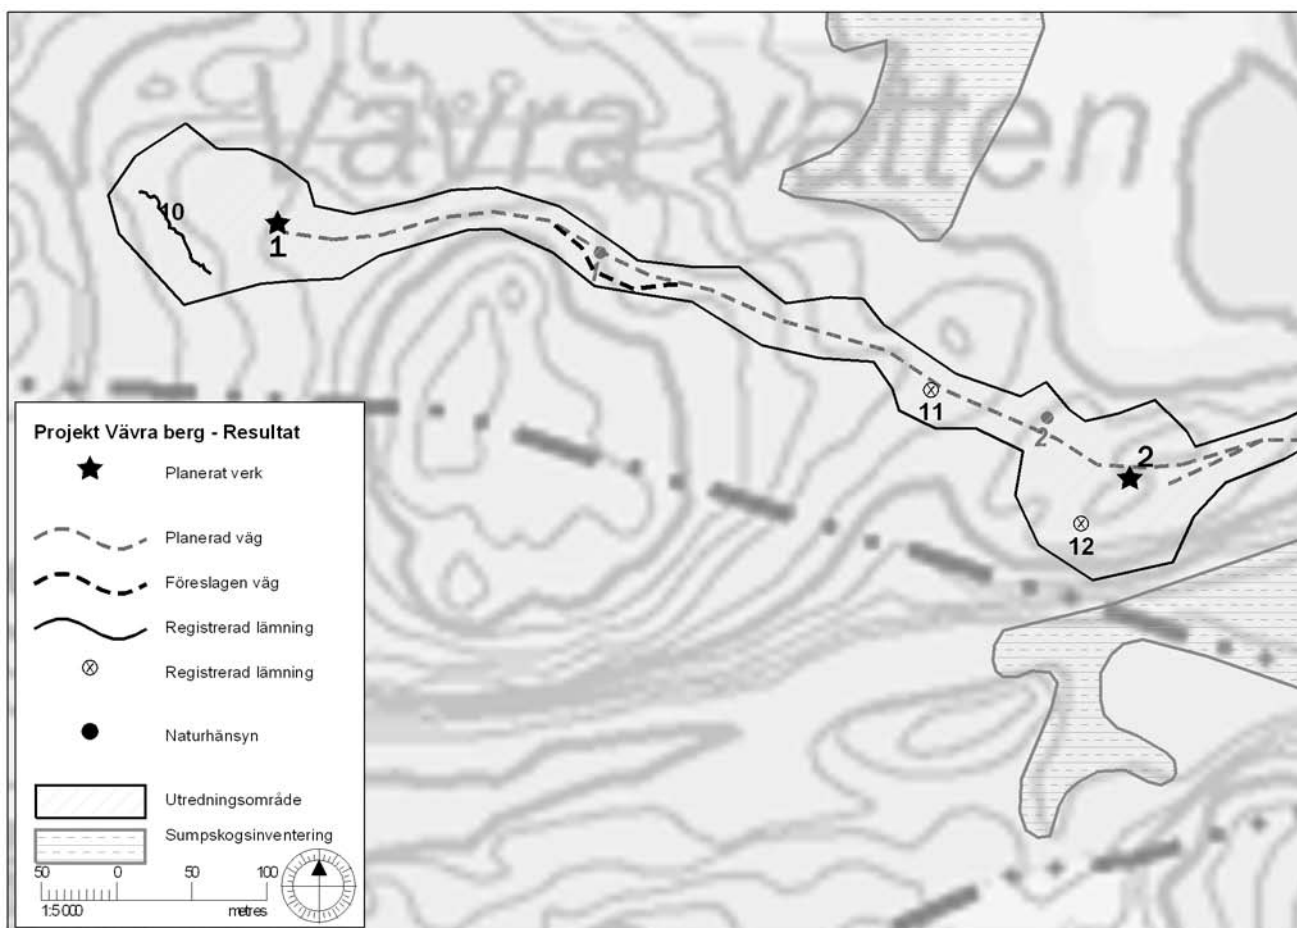
Ill. 3. Kartan visar registrerade lämningar och inmätta naturhänsynspunkter inom den västligaste delen av projektområdet. Skala 1:5000.

Här följer en allmän beskrivning av resultaten av naturvärdesbedömningen. Objekten beskrivs i *bilaga 1* och redovisas på *illustration 3-5*.

I detta avsnitt presenteras resultatet av den arkeologiska utredningen. För en specifik beskrivning av varje enskild lämning hänvisas till *bilaga 2*. Lämningarna redovisas på *illustration 3-5*.

Inför den fortsatta planeringen av projektet bör följande särskilt beaktas. De inmätta lämningarna och naturelementen redovisas på *illustration 3-5*.

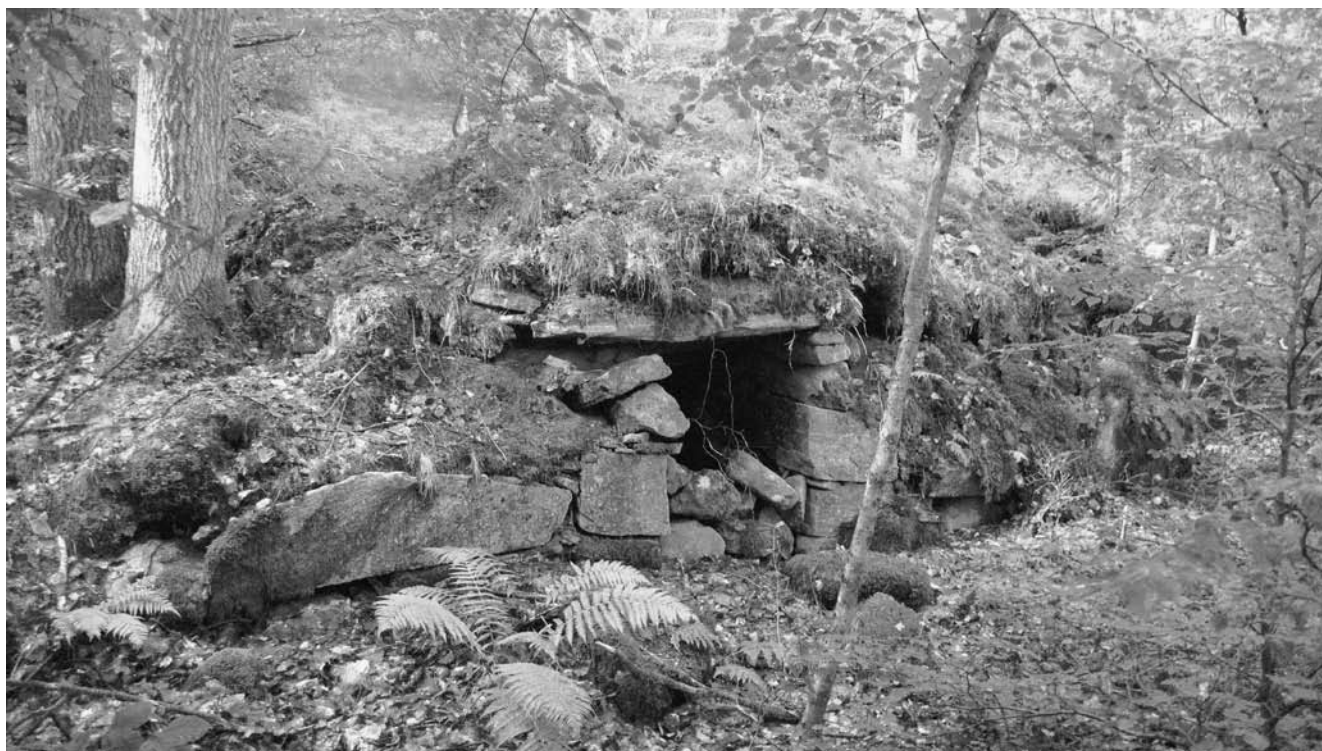
Ill. 6. Jordkällare vid backstugan Stabyhålan, lämning 0941:24.

Väster om husgrunden finns en jordkällare, 6 x 5 meter stor, totalt cirka 2 meter hög. Jordkällaren är till viss del byggd in i slutningen. En 4 meter lång terrassmur löper ut från jordkällaren åt söder. Väster om jordkällaren finns två hägnader (O941:21 och 25) som löper ut från lämningen mot nordväst och sydost och förmodligen ingår i ett hägnadssystem. Jordkällarens öppning är 0,8 x 1,05 meter stor och delvis igenlagd med sten. En gång leder in till ett större utrymme, *illustration 6*.
