# Töftedalsfjället

### Kompletterande arkeologisk utredning och naturvärdesbedömning

Rapport 2011:18

Fastighet: Bintorp 1:3 m fl i Töftedals socken och Rud 3:2 m fl i Rölunda socken, Dals Ed kommun, Västra Götaland

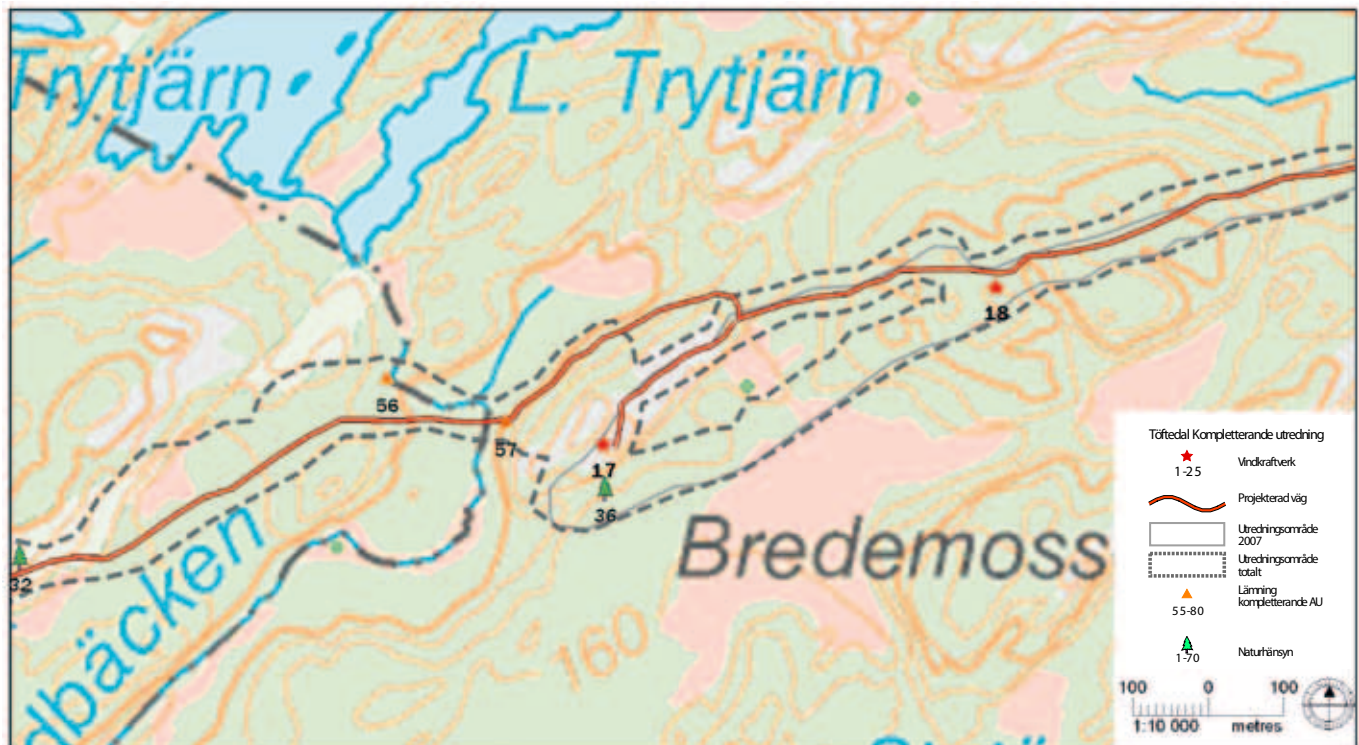
Illustration 1. Hänsyn vid verk 16 och 17. Väg kommer att dras nära gränsmärke 57 och ett minsta avstånd av 10 meter bör hållas mellan väg och märke.

Väg mellan verk 16 och 17 har projekterats mycket nära *Rio 0652:57*, ett gränsmärke. Här bör vägdragning justeras så att ett minsta avstånd av 10 meter uppnås mellan vägkant och märke.

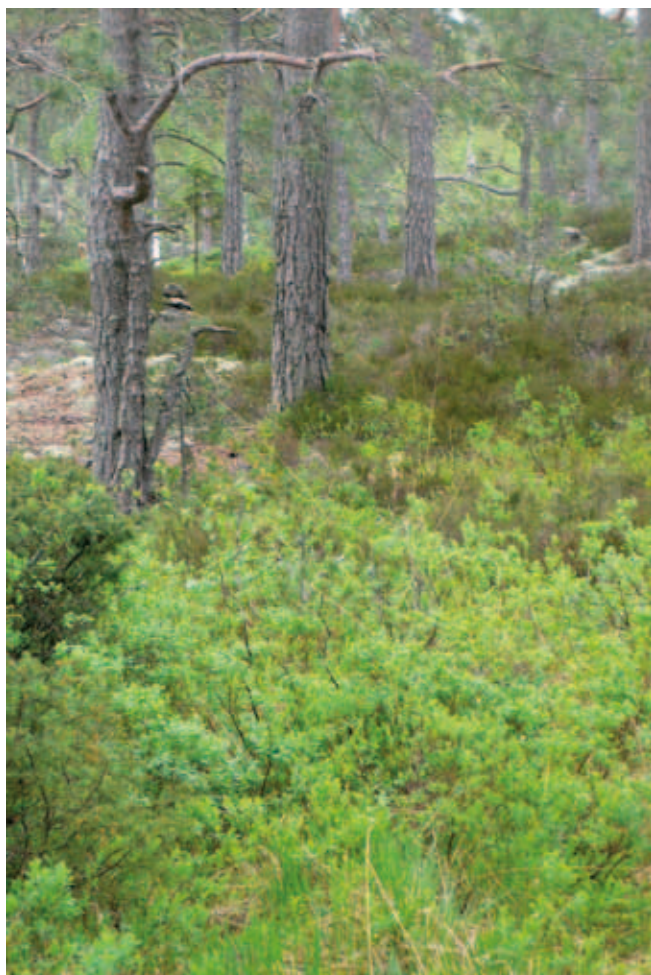
Illustration 3. Parti längs färdvägen med vägmarkeringar, här i form av mindre stenar lagda på större block. Foto taget mot öster.

eller ett block, *illustration 3*. Denna typ av vägmarkeringar har iakttagits vid andra utredningar i Värmland och Bohuslän, *Gerre m fl 2009, Ljunggren m fl 2007*.

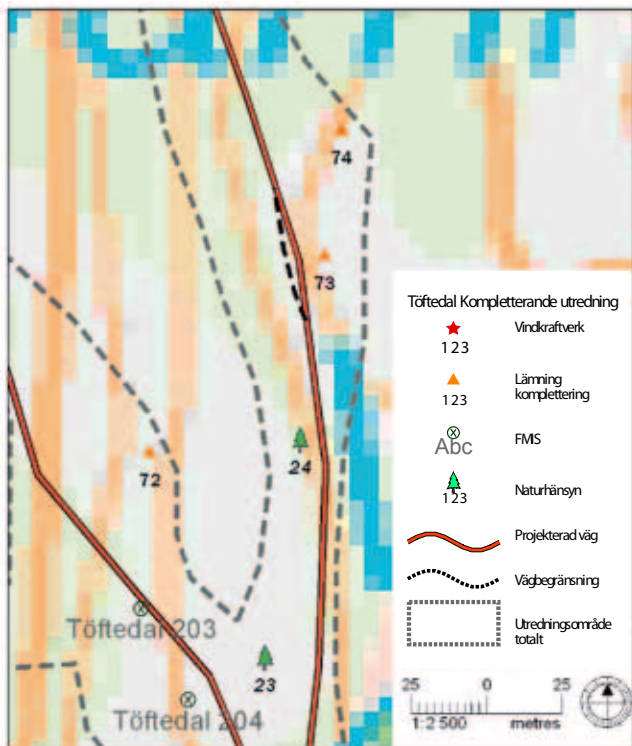
Illustration 5. Projekterad väg ansågs löpa för nära lämning 73 varför en begränsningslinje för vägområdeskant mättes in.

Väg mellan verk 1 och 3 passerar nära lämning Rio 0652:73, ett gränsmärke. Vägen passerar väster om märket och i ett lägre liggande part men bara 7 meter ifrån. Vägen bör justeras ytterligare åt väster. I samband med vägsyn mättes en begränsning för väggkant in 12 meter väster om märket, illustration 5.

Vidare söderut längs Damtjärn förordas den östligare sträckningen. Den går på jämnare mark och längre ifrån Dammtjärn. I den södra delen, ute på hygget bör vägen inte ligga närmare våtmarksstråket än att alla kvarvarande träd kan stå kvar. Både stående och liggande träd bör lämnas kvar, *illustration 5*.

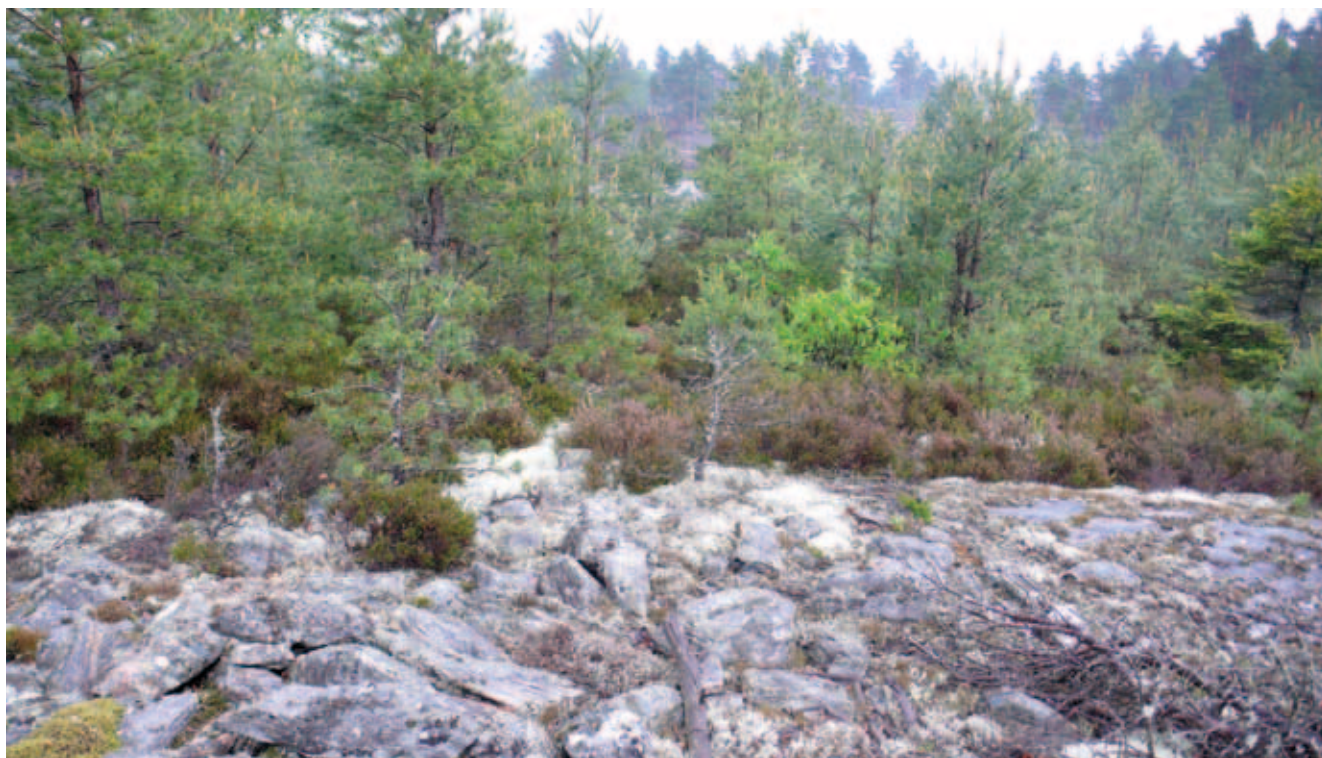
Illustration 7. Foto från stensättningen Töftedal 237/lämning 53, mot den anlagda vindkraftsvägen. Trots att avståndet inte är större än 30 meter är det svårt att se vägen mellan vegetationen. Foto mot sydost.

Väg söderut från verk 3 passerar *Rio 0652:53 och 54*, en stensättning och ett gränsmärke, *illustration 6*. Från stensättningen finns en fin utsikt åt sydväst-väst. Stensättningen är kraftigt skadad. Vägen passerar öster om lämningarna på ett avstånd av 30 meter. Detta bedöms som tillräckligt hänsynsavstånd, *illustration 7*.

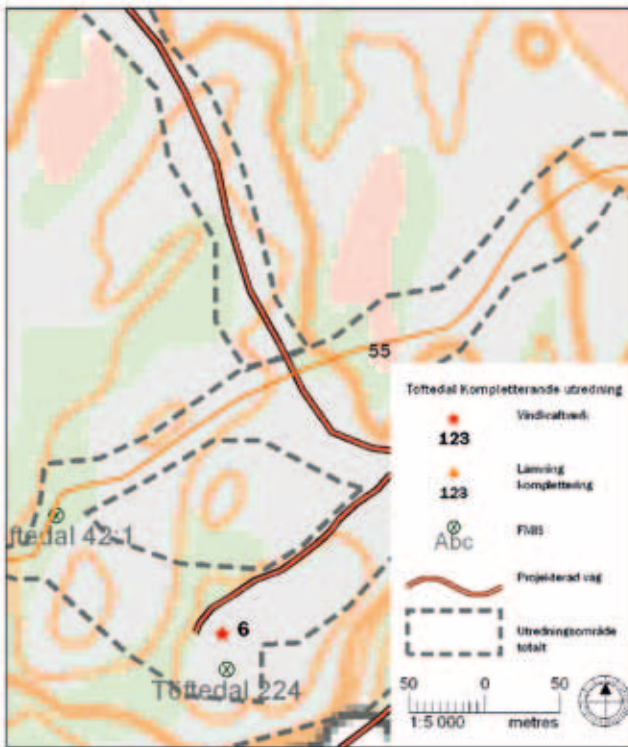
Illustration 8. Färdvägen, lämning 55, är markerad med orange sträckning och korsas av projekterad väg på en punkt där berg utgör underlag för vägsträckning. Detta minimerar behovet av uppbyggd vägbank.

Längre söderut korsar vägen lämning *Rio 0652:55* en färdväg, *illustration 8*. Då lämningen har en utsträckning på närmare 2 kilometer är det inte rimligt att undvika den genom att gå runt. Istället föreslås att passagen utformas med omsorg. Korsningen bör förläggas till hållmark så att ingen sprängning förekommer i närheten av lämningen. Vägbanken bör hållas så låg som är praktiskt möjligt och utformas så att en korsning bildas där vägarna möts. Eftersom åtgärden innebär ett ingrepp i lämningen bör tillstånd sökas hos länsstyrelsen.

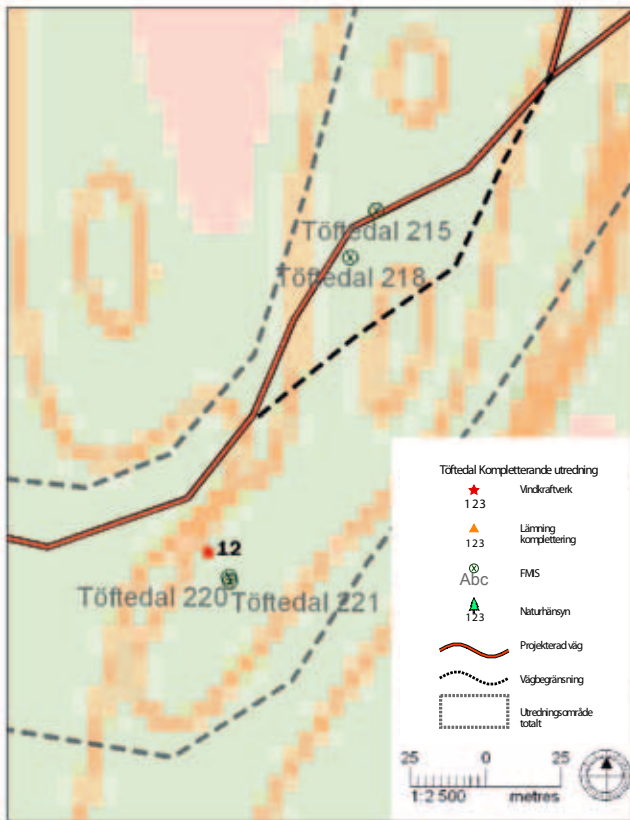
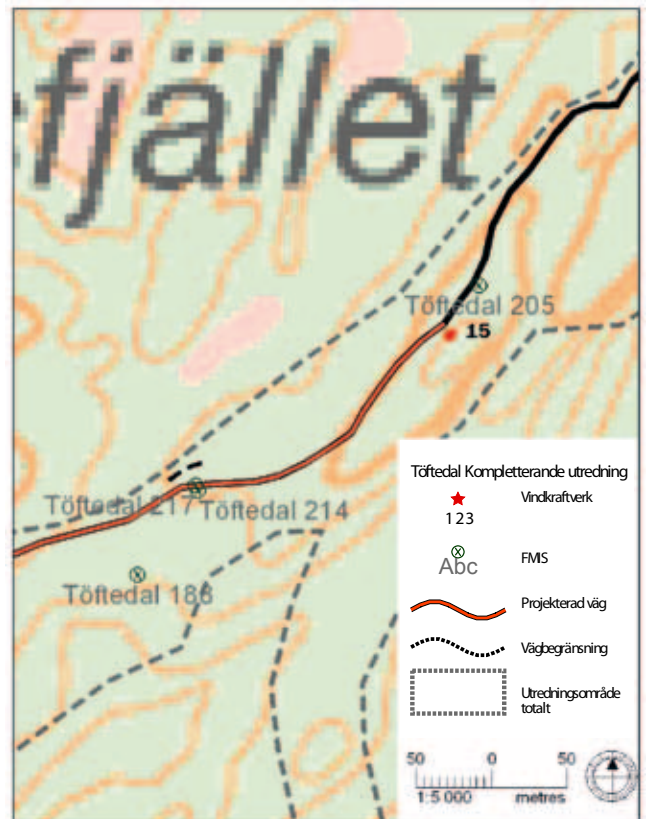
Illustration 10. Projekterad väg låg alldeles för nära Töftedal 215 och 218. Ny väg föreslogs sydost om dessa. Illustration 11 (till höger). Vid Töftedal 214 och 217 bedömdes den projekterade vägen göra intrång i fornlämningsområde. Ny väg föreslogs nordväst om dessa.

Den projekterade norra vägen till verksplats 12 passerar mycket nära *Töftedal 215 och 218*, båda gränsmärken, *illustration 10*. Det förra har dock bedömts som bevakningsobjekt eftersom det inte kunde uteslutas att det var en något atypisk stensättning, *Ljunggren m fl 2007*. Vägen bör dras längre ifrån märkena.

Vid vägsyn föreslogs en ny vägsträckning med väggkant minst 30 meter öster om *Töftedal 215*.

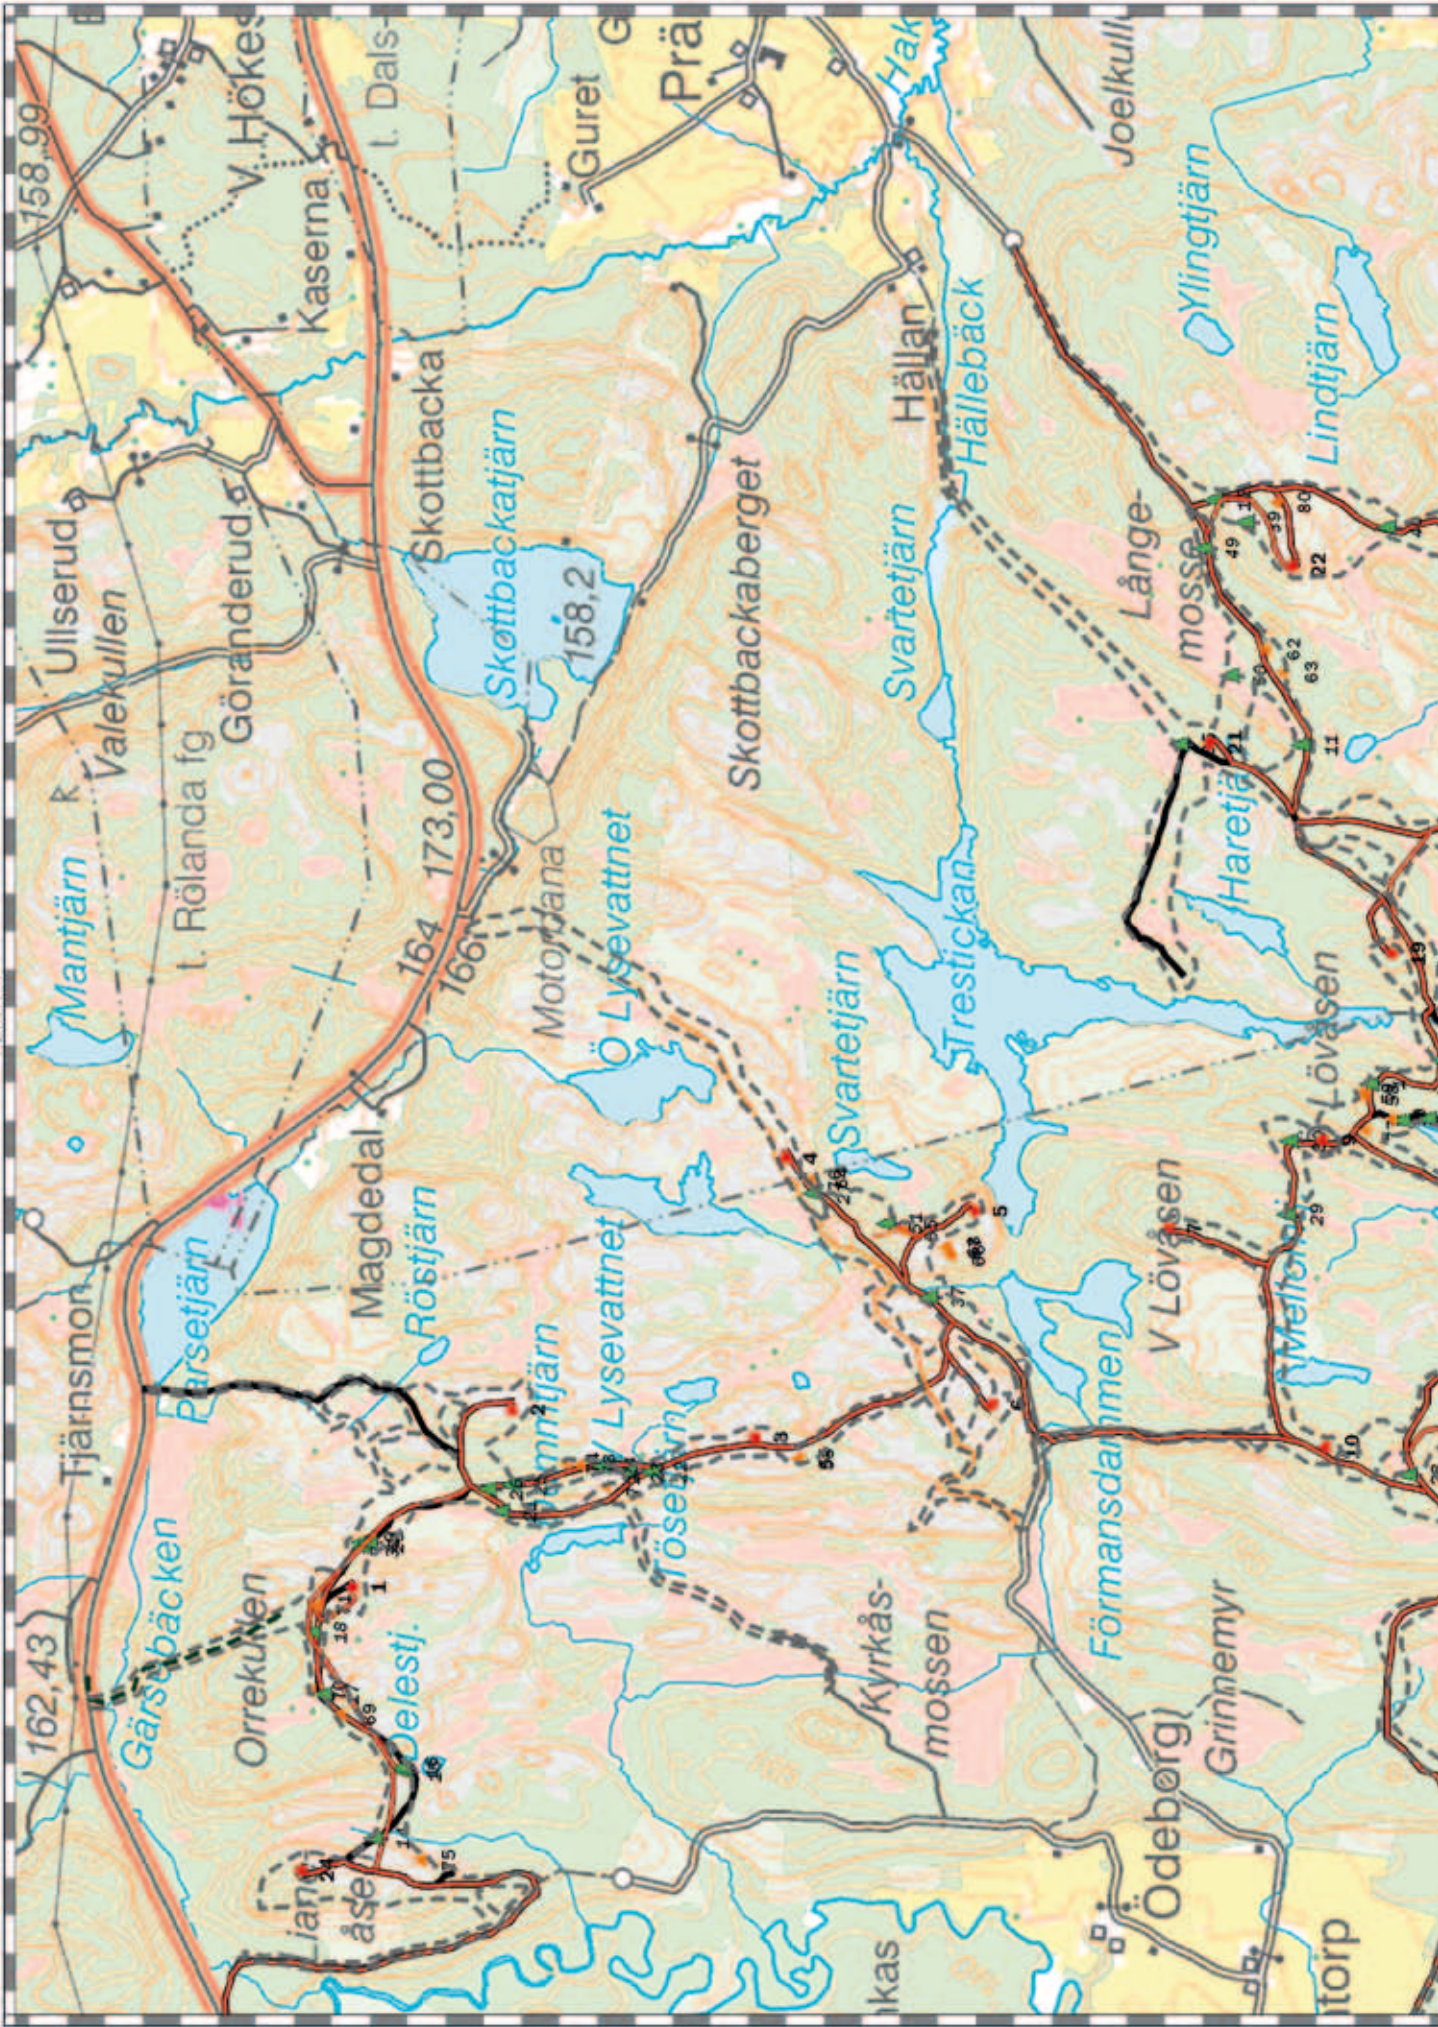
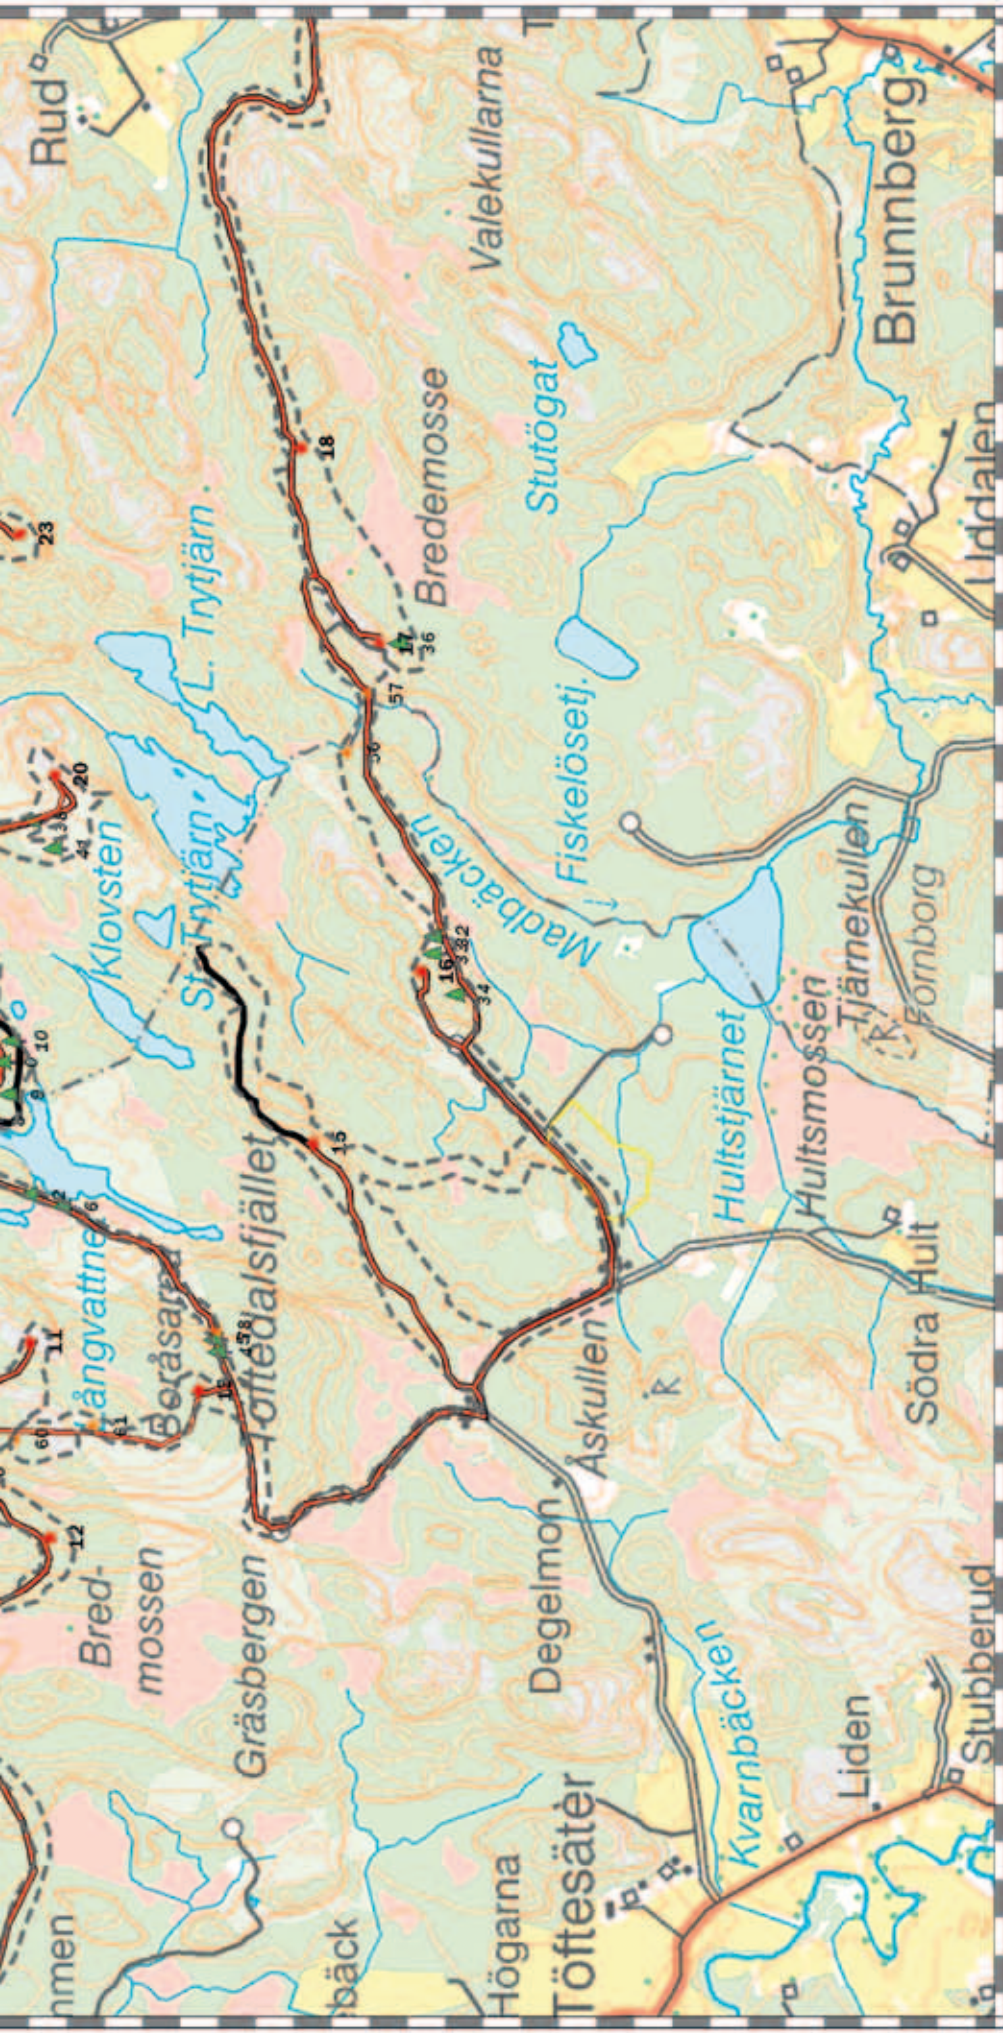
**Töftedal Kompletterande utredning**

Illustration 12. Kartan visar registrerade fornlämnningar och rekommenderad naturhänsyn. Föreslagen särskild hänsyn redovisas på detaljkartor.

I detta avsnitt presenteras utredningsresultatet tillsammans med en tolkning av de registrerade objekten. Kartredovisning i skala 1:20 000

finns på mittuppslaget, illustration 12, och en specifik beskrivning av varje enskild lämning finns i bilaga 1.

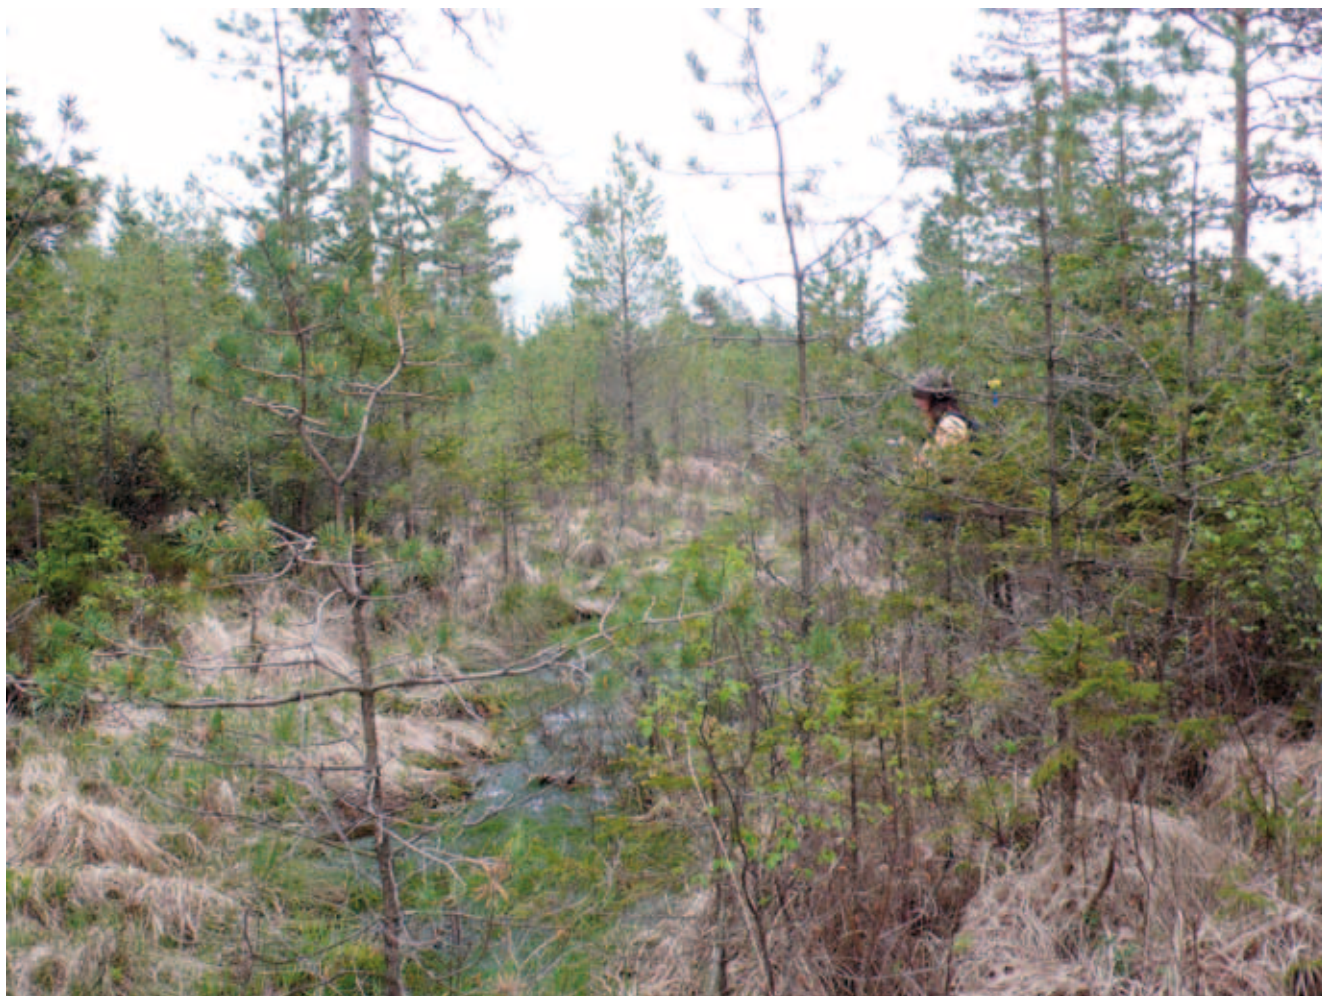
*Illustration 13. Föreslagen passagepunkt för väg i närheten av Deletjärn. Platsen ligger inom strandskydd men utanför trädbevuxen kantzon som omger sjön. Bäckens som ansluter till sjön har här mer karaktär av dike i produktionsskog.*

I den norra delen av vindparken, längs väg till verk 1, passeras Deletjärn inom strandskydd, *illustration 4*. Det är viktigt att vägen här justeras norrut så att den buffertzonen av träd och buskar som omger sjön kan bibehållas. Området i övrigt är här påverkat av skogsbruksåtgärder och den sumpskog som lämnats som hänsyn vid avverkningen bör förbli orörd. Det finns utrymme att lägga vägen på fast mark som redan är avverkad/bevuxen med ungskog. Passage av bäcken från sjön bör även den ligga på hygget där miljön redan är påverkad och bäcken har mer karaktär av dike, *illustration 13*. Även om det inte är möjligt att justera vägen

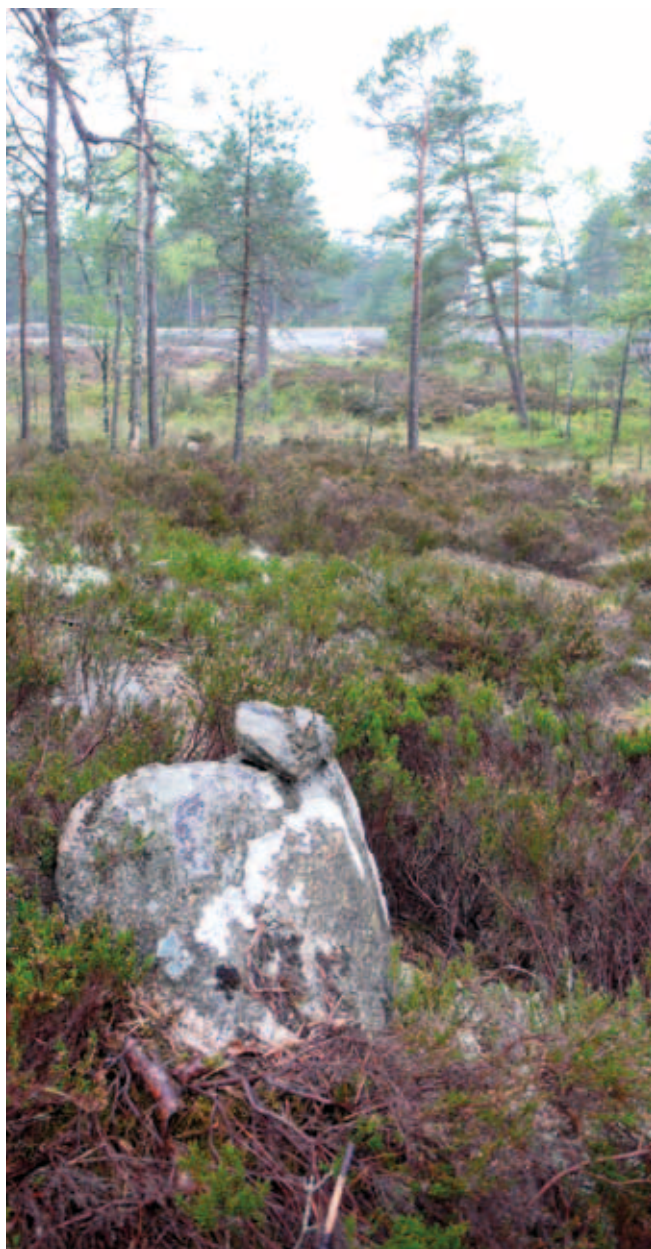
Illustration 14. Ett av vägmärkena vid färdvägen, i bakgrunden den nyanlagda vindkraftsvägen. Foto mot väster.

det dock att det projekterade vägförslaget ger en större kulturpåverkan. Det gäller framförallt Rölunda 150 där begäran om borttagande har godkänts av länsstyrelsen. Som kompensation för detta har en utförligare studie av gränsmärken på Töftedalsfjället utförts, *Sandin 2011*. Vad gäller färdvägen Rio 0652:55 kommer det projekterade vägförslaget inte i konflikt med lämningen på mer än en punkt. Där vägen korsar lämningen bör vägbanken utformas så att en korsning skapas. Vägbanken bör i detta parti hållas så låg som möjligt, *illustration 14*.
