# VA Aröd, Etapp 2-4 inom Aröd 4:6 m. fl. Solberga socken, Kungälv kommun

Arkeologisk utredning Steg 2

**Rapport 2020:3**

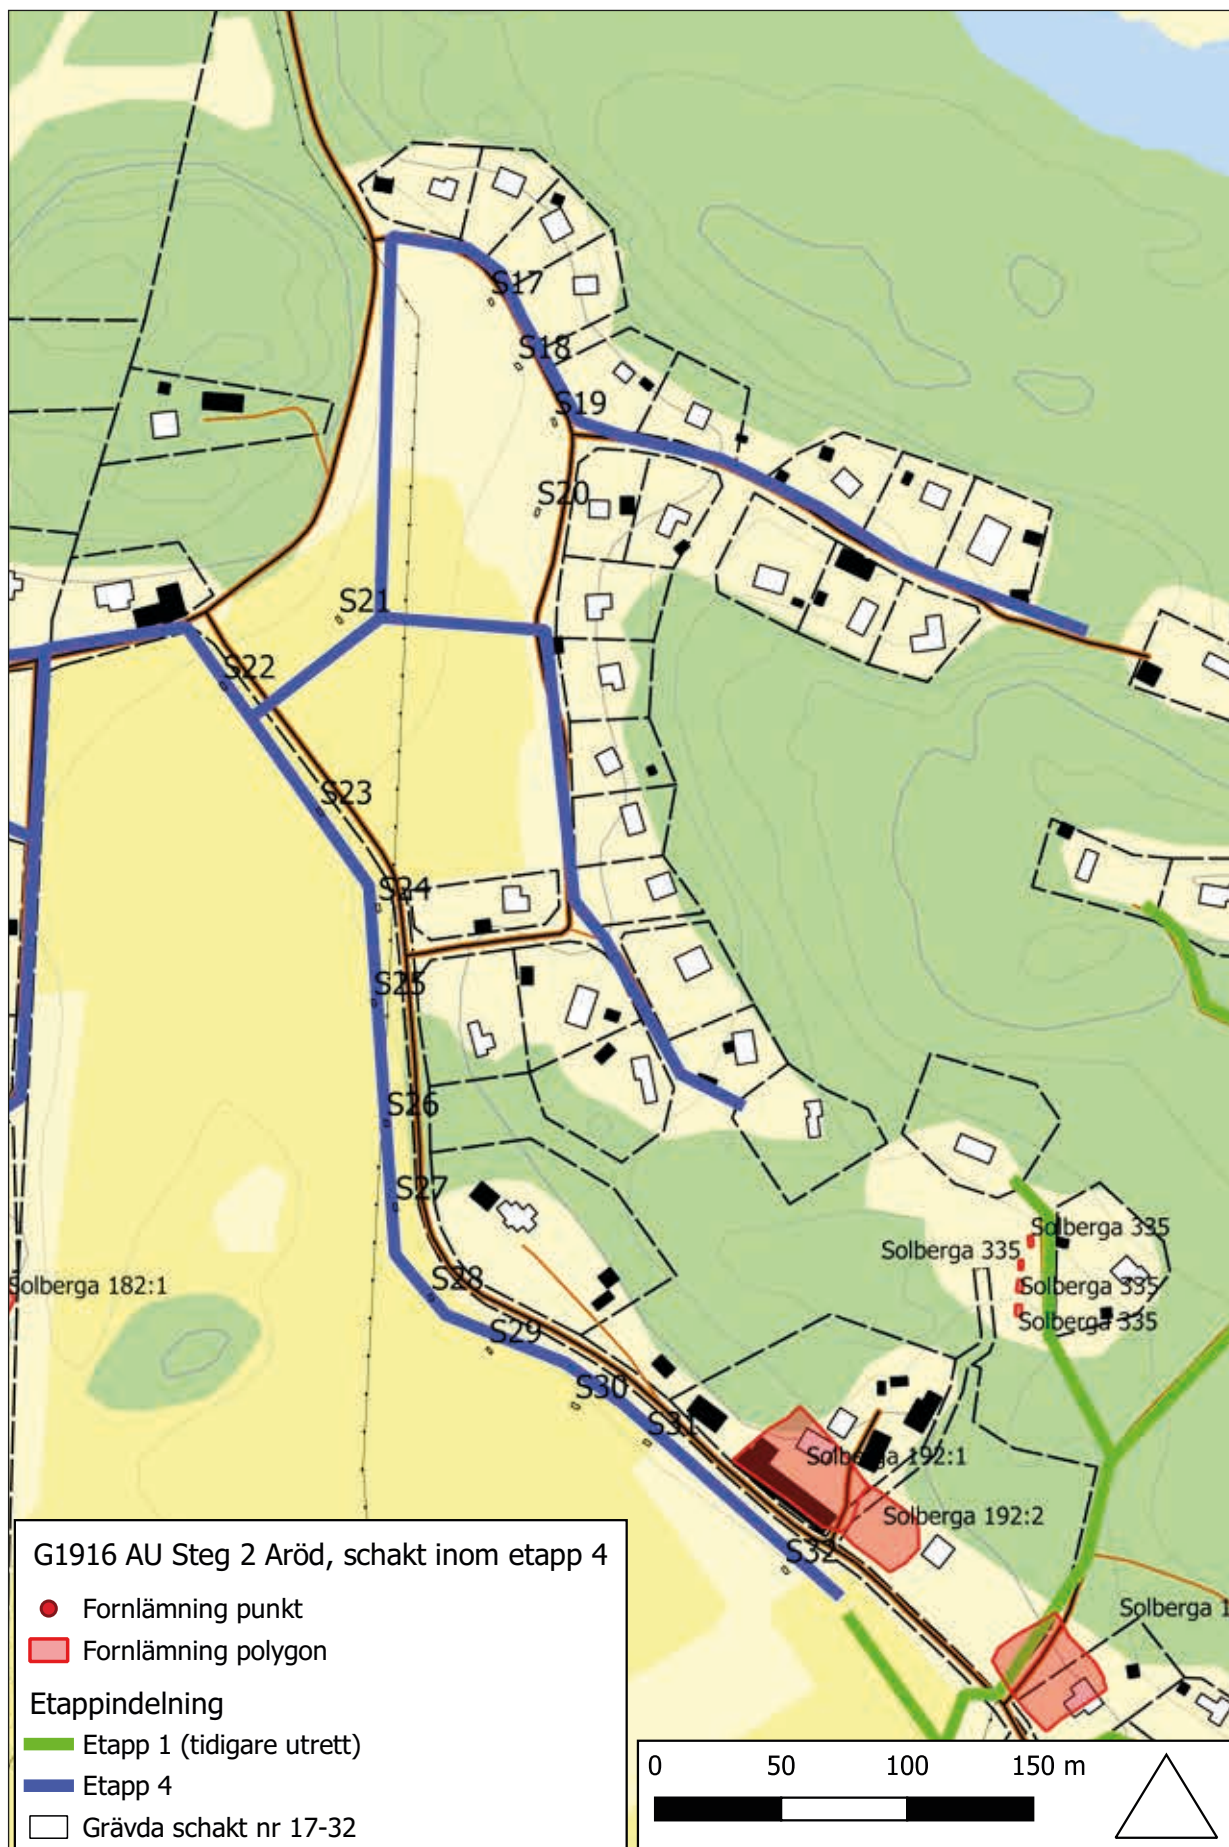
Figur 6. Resultatkarta med grävda schakt för utredning Steg 2, etapp 4. Skala 1:3 500.

Utifrån schaktplanen för VA-utbyggnaden och resultaten från utredningens Steg 1 grävdes 16 schakt, S17-S32, inom sträckningen för ettapp 4 (figur 6). Inga förhistoriska anläggningar eller kulturavsatta lager påträffades vid schaktningsarbetet. I sex av sökschakten (S15, S16, S19, S29, S30 & S31) påträffades fynd av flintor i matjorden.

I schakt S15 & S16 påträffades tre respektive ett avslag i L2 som bestod av förna respektive brungrå lerig matjord. I schakt S19 framkom två avslag i L2 (brungrå lerig matjord) och i S25 påträffades ett fragment av en övrig kärna i L2 (brungrå lerig matjord). I S29 noterades i L2 två avslag varav ett hade spår av flathuggning. I schakt S30 & S31 påträffades två avslag i L2. I dessa schakt bestod L2 av brun lerig matjord.

Fynden tolkas som lösfynd och kan inte kopplas till något lager som tolkas kunna ingå i en fornlämning (bilaga 1). Samtliga fynd återdeponerades i respektive grävenhet.
