Kungahälla - kyrkogård och stadslämningar

L1967:5037, L1967:5038 och L1967:5105 inom Kastellegården
1:1 m. fl., Ytterby socken, Kungälv kommun

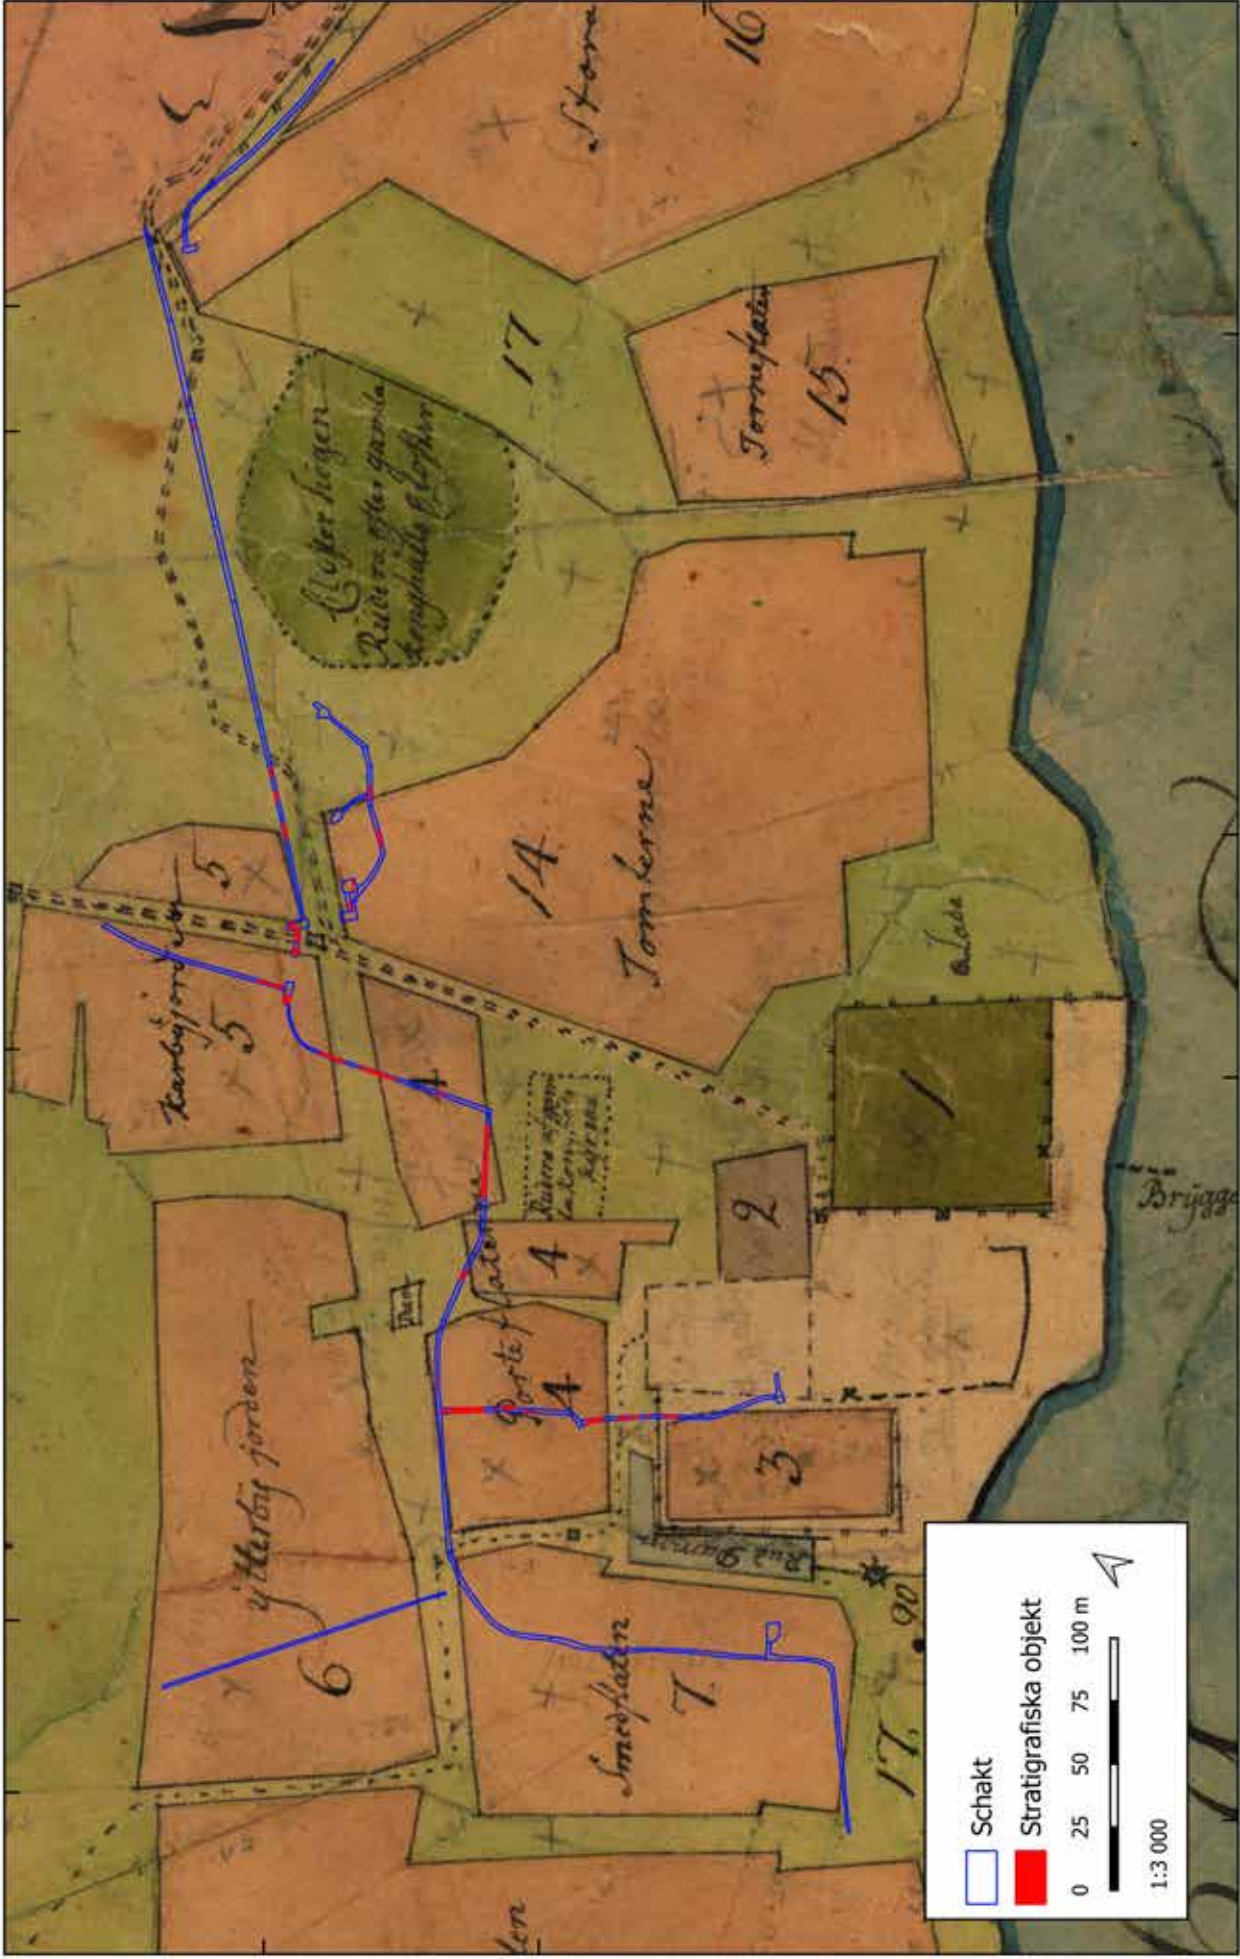
Figur 4a och 4b (ovan och nedan). Karta från 1750 ägobeskrivning (beskuren) med schakt och stratigrafiska objekt. En av de tidigaste kartorna som tydligt visar området kring Kongahälla med klosterruinen markerad. Vid denna tid består området av äkermark, som bär namn som sannolikt anknyter till stadstiden, bland annat Tomterna, Torneflaten och Porteflatten (Lantmäteriet 14-ytt-58, 2025).

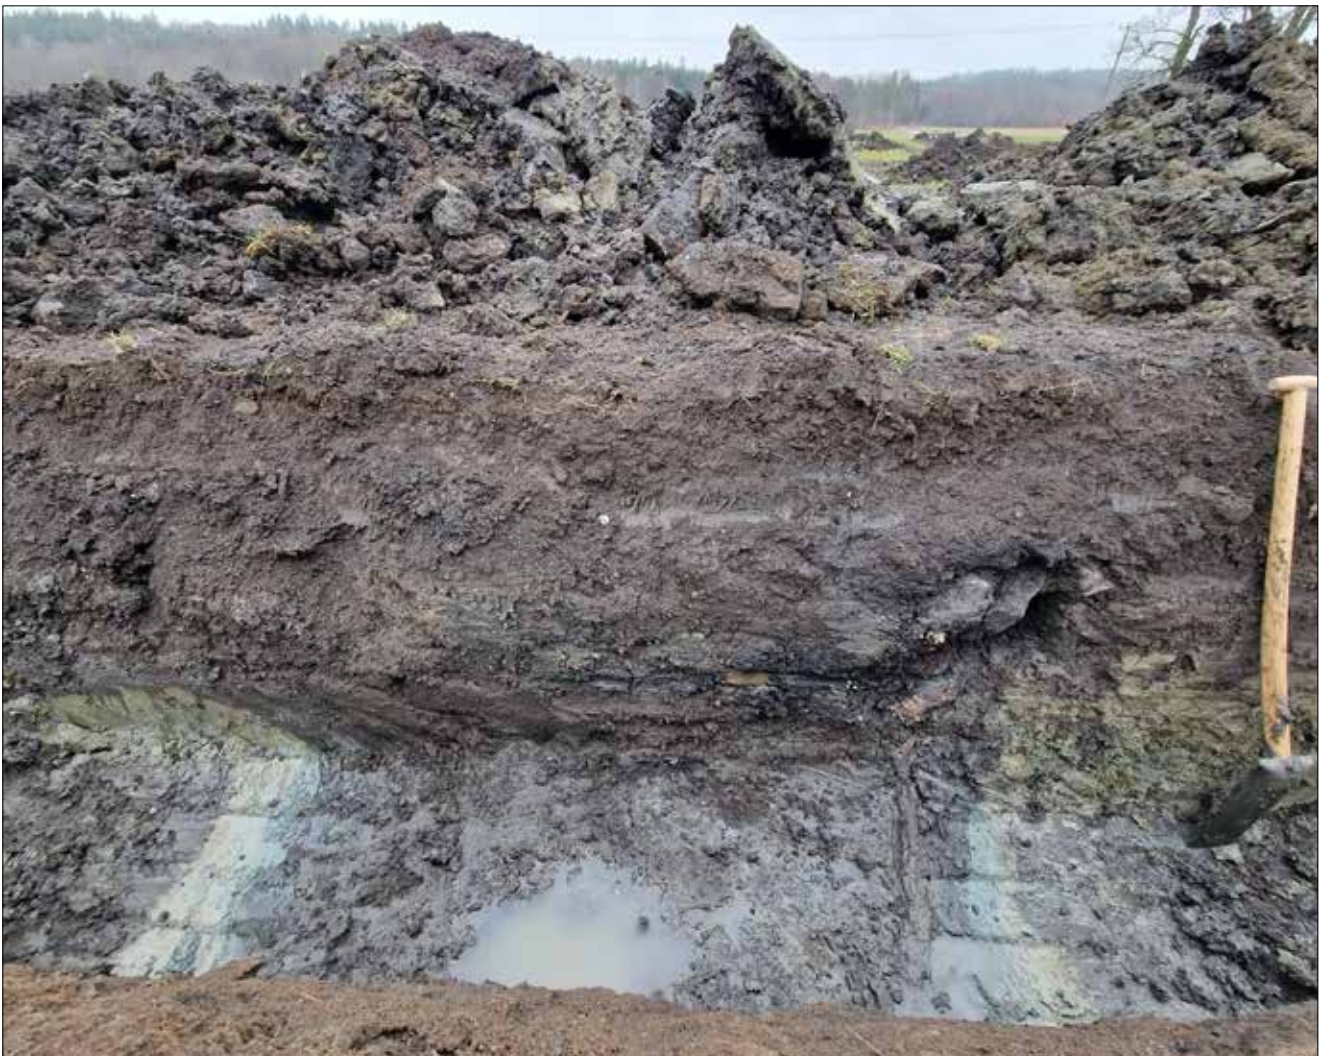
Figur 20. Brunnen (S2051) före undersökning, vid den högra nedgrävningskanten i bild, syns stenar tillhörande en konstruktion i anslutning till brunnen (S2042-2044). Foto mot norr.

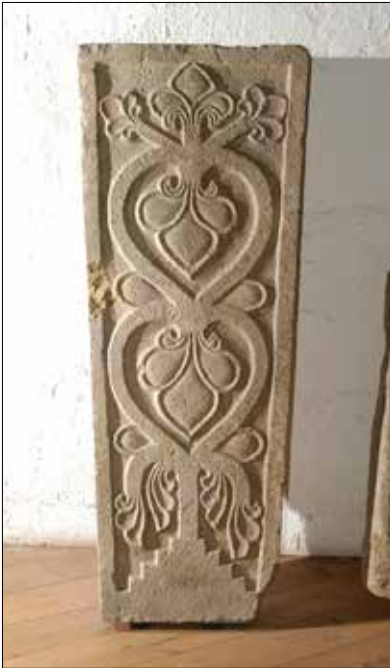
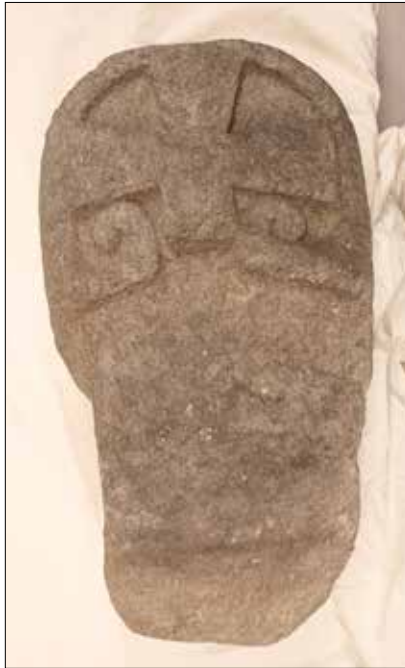
Figur 59 a och b. Liljesten daterad till 1200-talet (t.v.) och en gravhäll daterad till slutet av 1100-talet (t.h.), inlämnade till Bohusläns museum på 1860-talet efter att de påträffats vid grunddikning vid Kastellegården. I dag förvaras de på Bohusläns museum under inventarienummer UM000279 och UM000277. Foto: Bohusläns museum.

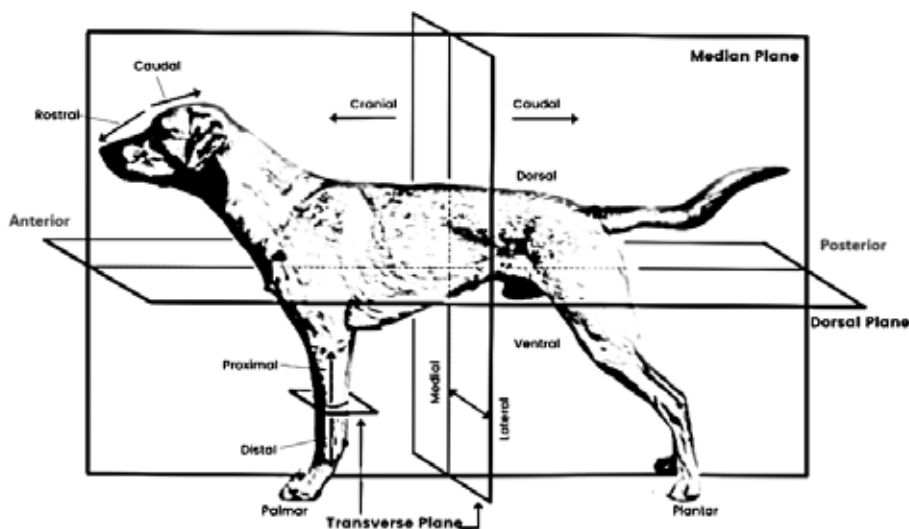
Figur 1: Anatomiska riktningar i djurkroppen. Originalbild av Sanders 2021. Redigerad av författaren.

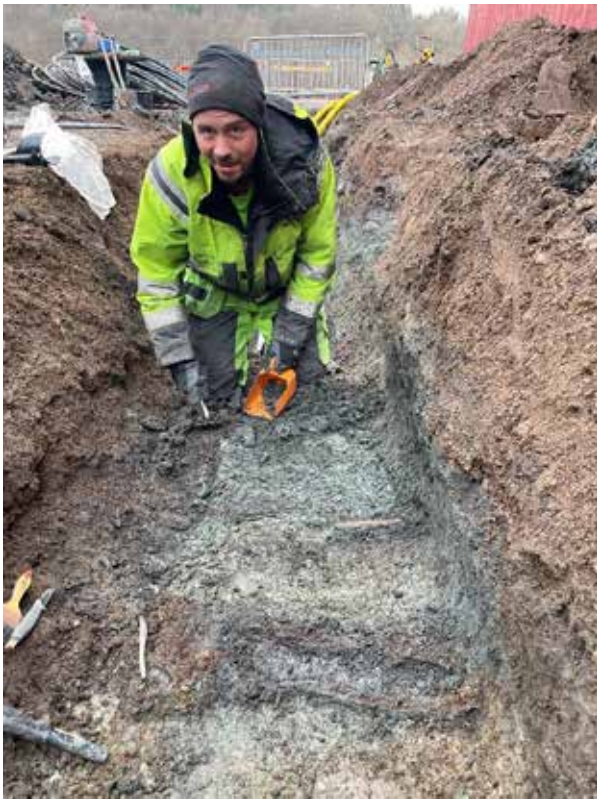
Figur 6: Alexander undersöker Individ 1 och 2.
