Nya Lödöse Rapport 2026:1

# STADSGÅRD 7, 8, 12, 13, 14, 15, 34, 35, 39, GATA B, D OCH VRETAR

Arkeologiska undersökningar i Gamlestaden  
Västergötland, Göteborgs stad och kommun, L1969:847

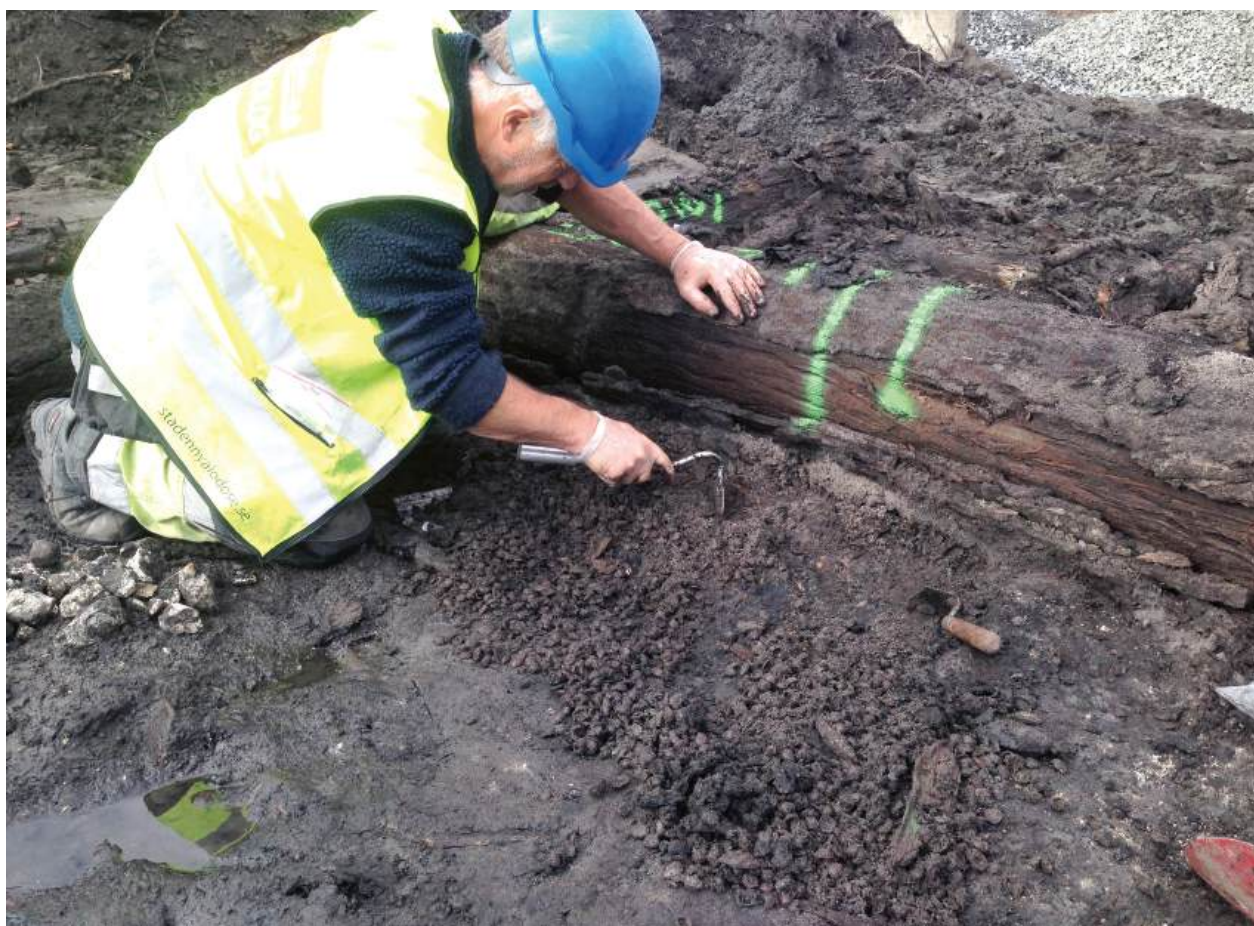
Figur 17. Leif Jonsson undersöker en koncentration av hasselnötsskal intill en vägg i rum E i huslänga 7:3:1 på stadsgård 7. Foto: Arkeologerna.

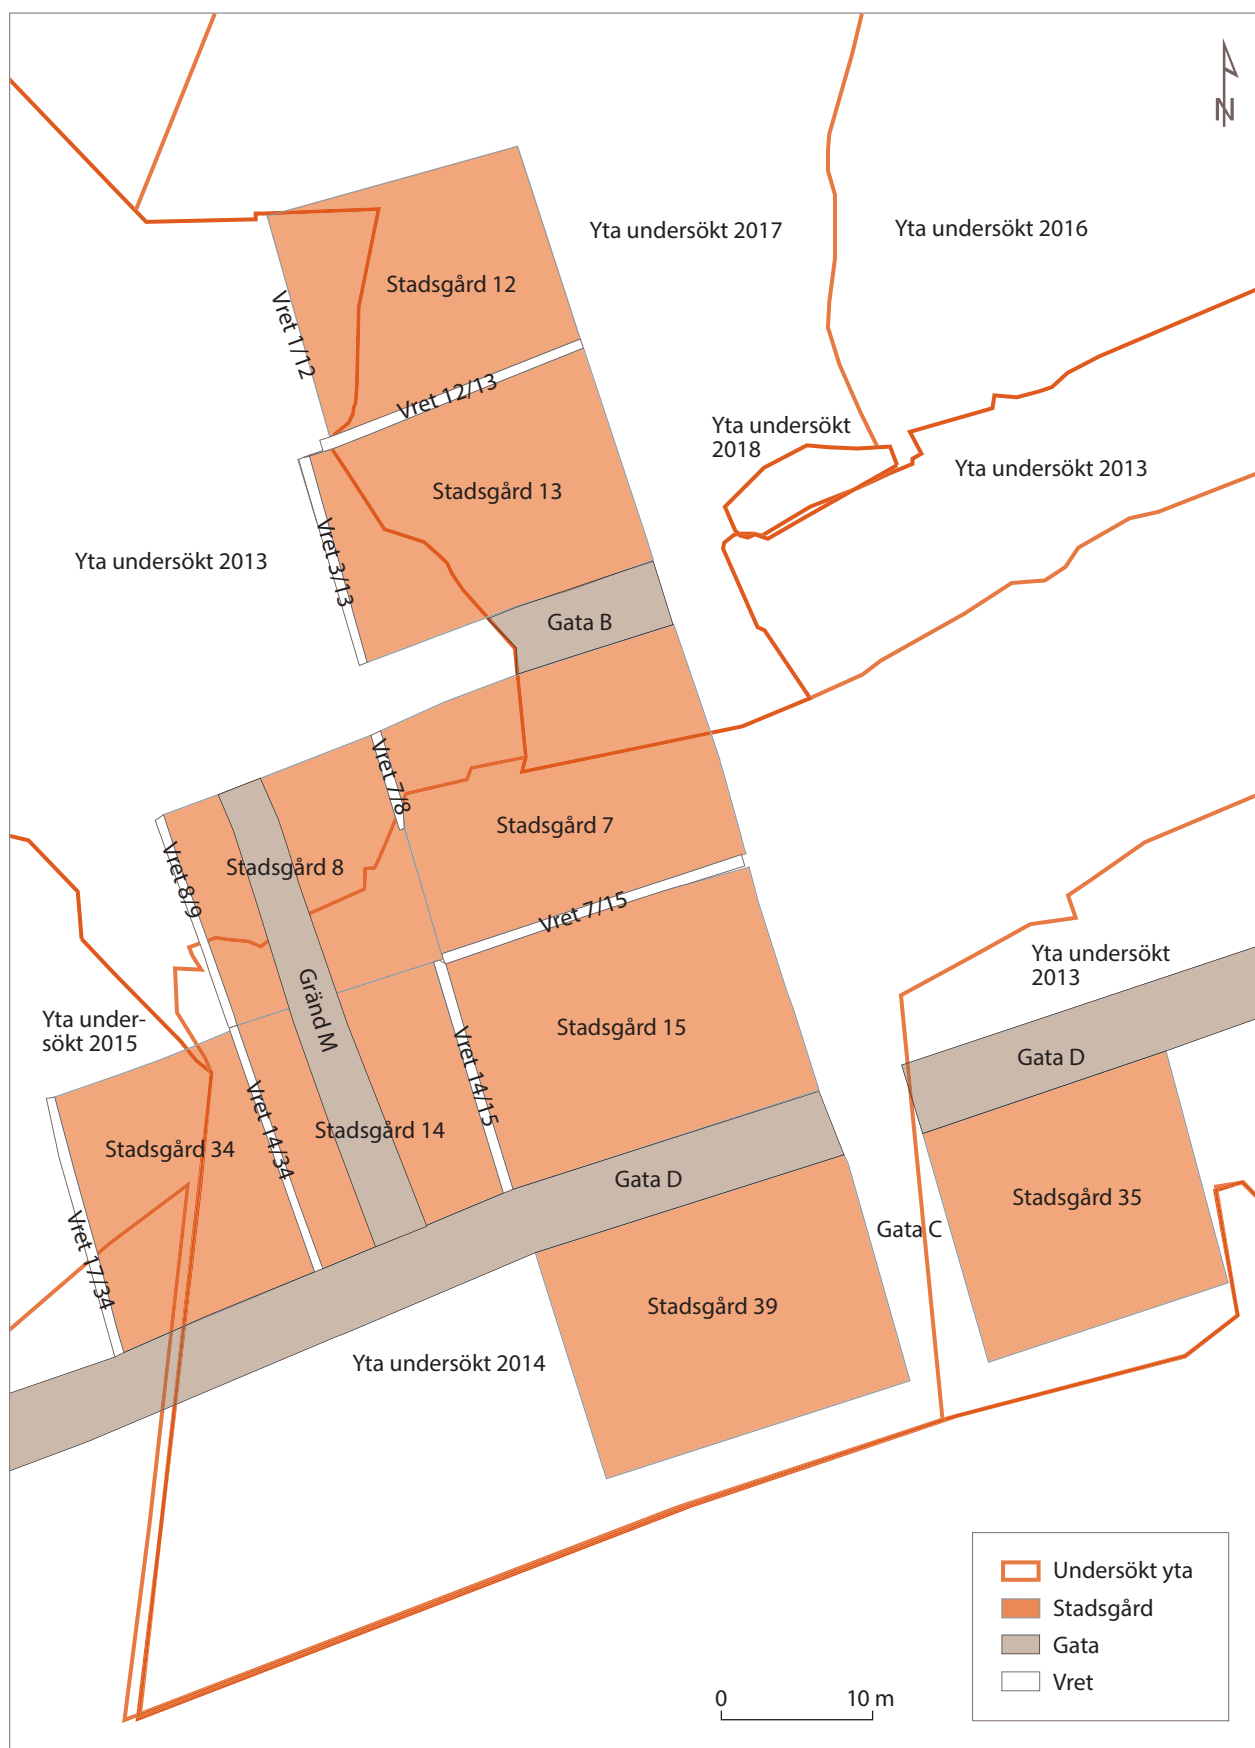
Figur 18. De stadsgårdar, gator och vretar som beskrivs i denna text. Skala 1:500.

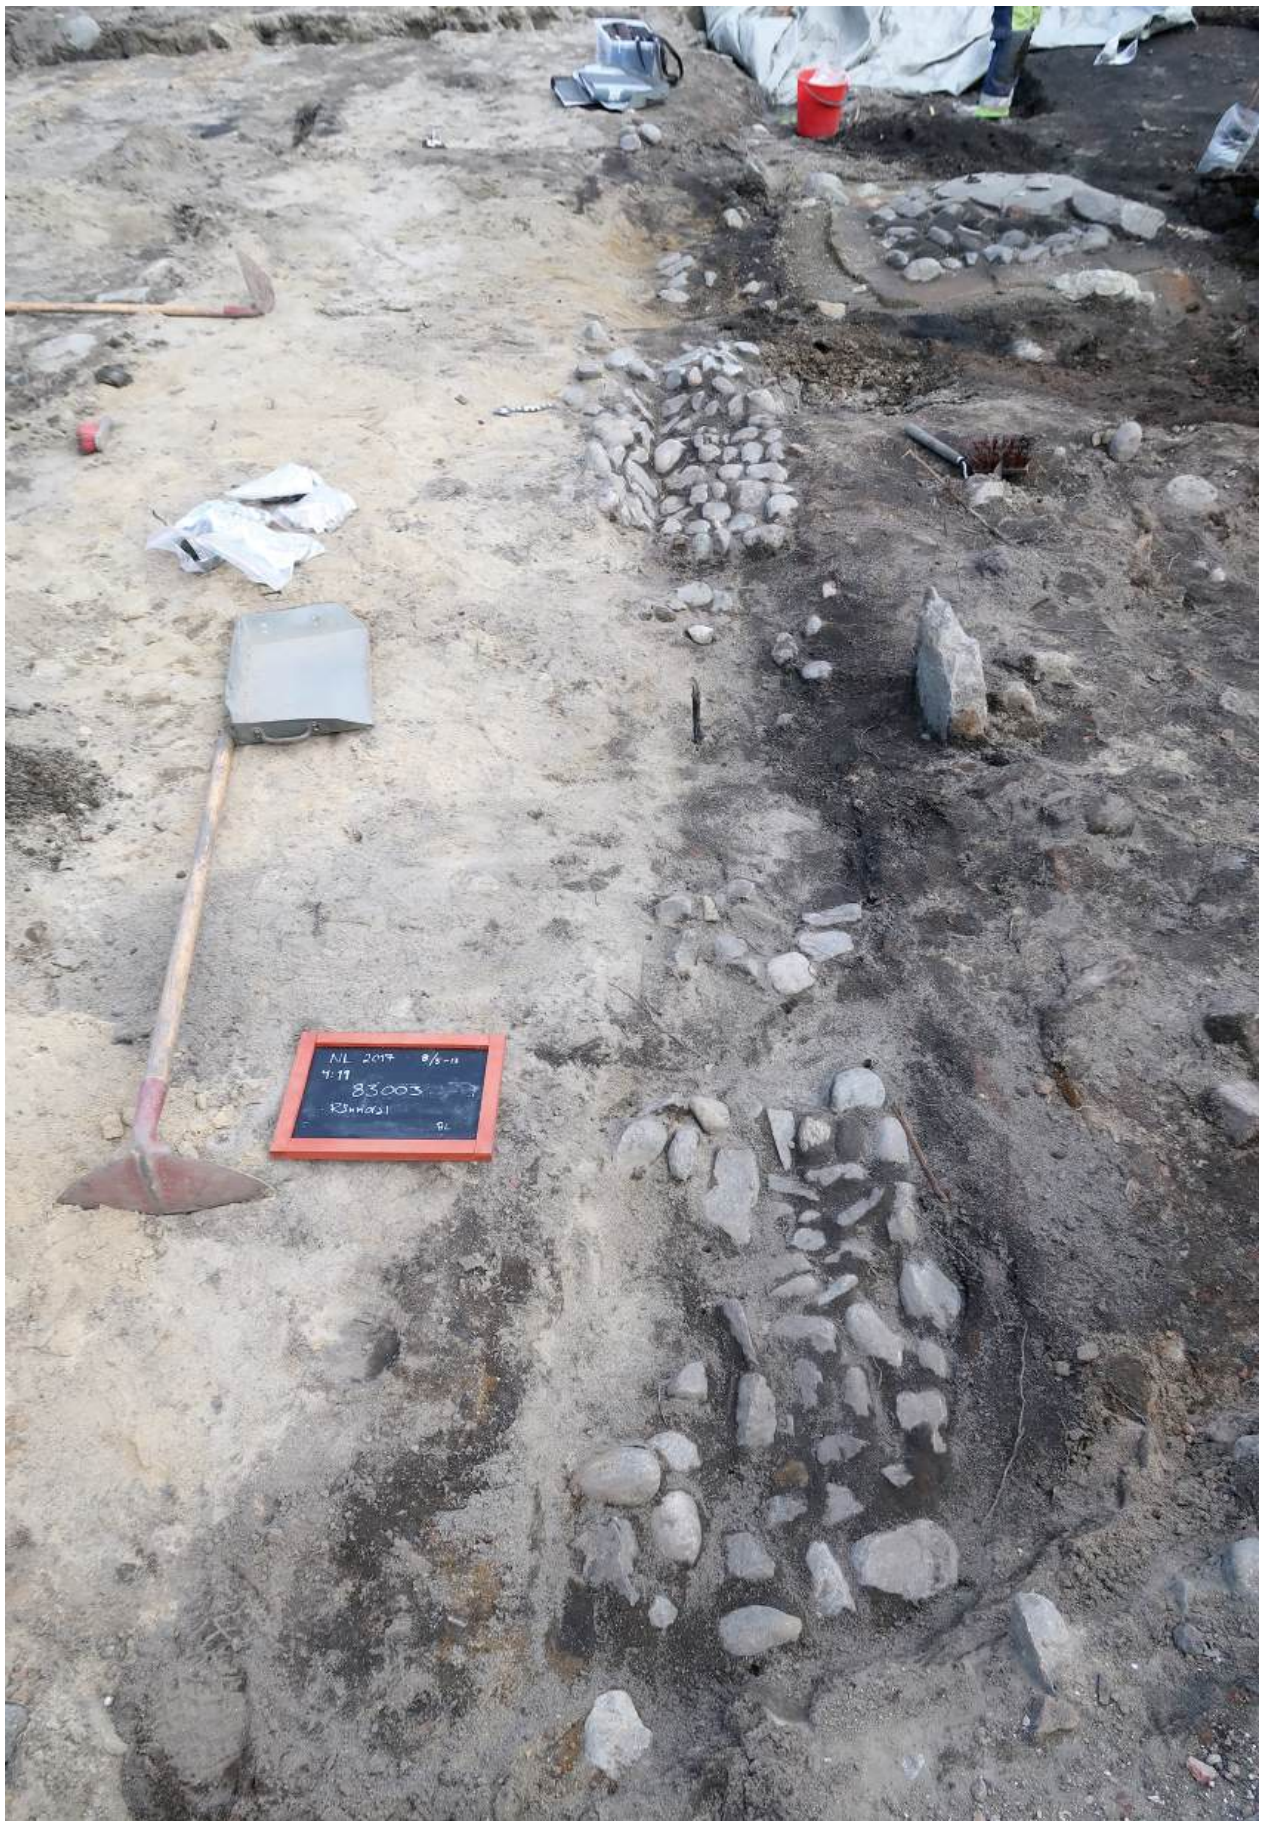
Figur 20. Gata B med rännviden utmed den södra sidan under bruksperiod 4. Foto från väster: Astrid Lennblad.

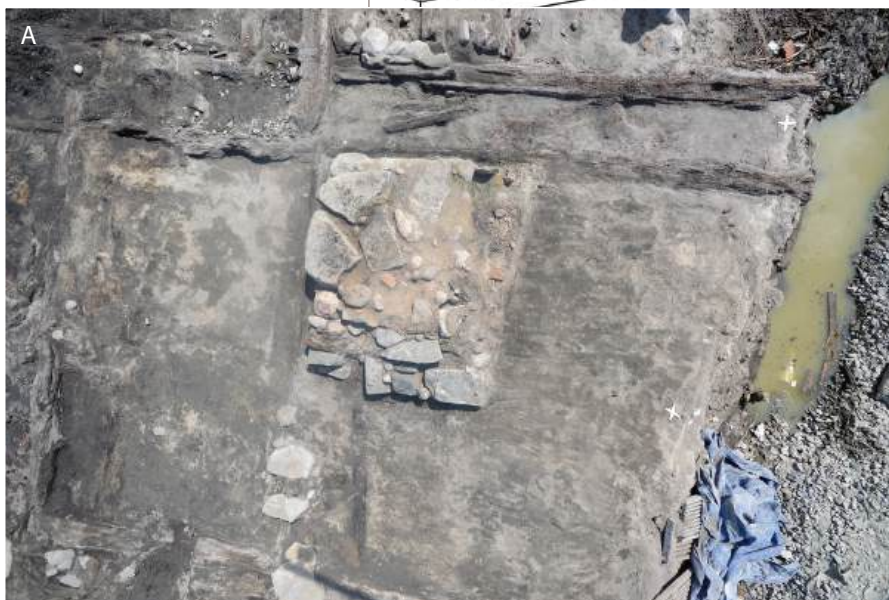
Figur 23. Eldstaden i rum A i huslänga 7:3:1.  
A. Fundamentet till eldstaden och konstruktionslagren i golvet i rummet. Foto från norr: Veronica Forsblom Ljungdahl.  
B. Rustbädden under eldstaden. Foto från nordväst: Veronica Forsblom Ljungdahl.

I sydväst fanns rum A som var 5×5 meter stort. I rummets sydöstra hörn uppfördes en 2,3×2,1 meter stor eldstad (KG 1312\*). En kraftig rustbädd av tre skikt stockar, stenar, sand och överst en yta av bräddor lades ut. Ett fundament av sten uppfördes, runt det fanns en ram av trä. En lerpäckning/isolering fanns utmed på baksidorna (mot väggen). Utmed den södra väggen fanns spåren av en sidomur eller murstocken. I eldstaden fanns spår av matlagning. Ett konstruktionslager lades ut i rummet (KG 1069\*). På det hade troligen funnits ett trägolv. Delar av lagren kan vara rester av brukning av rummet (material som fallit ned mellan golvbräddor). Rummet var en uppvärmd stuga.

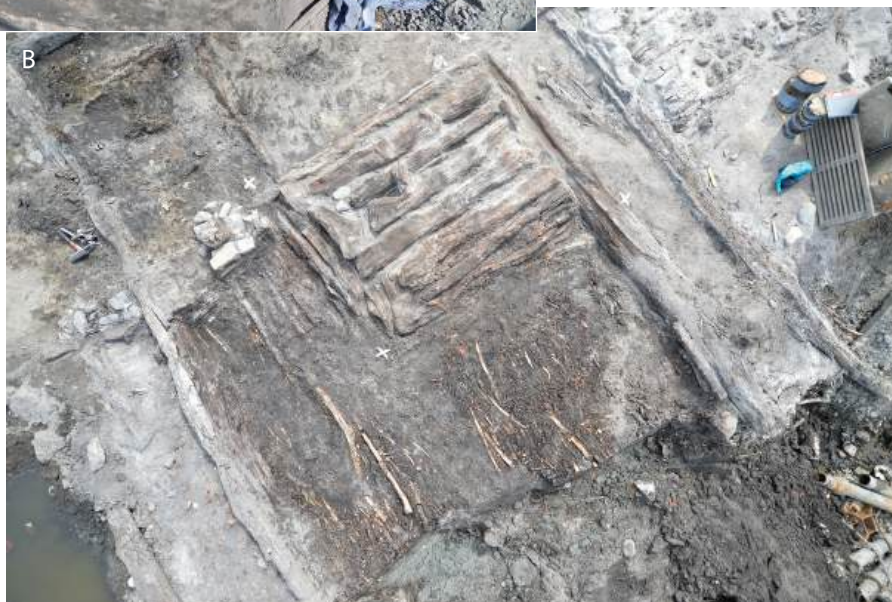
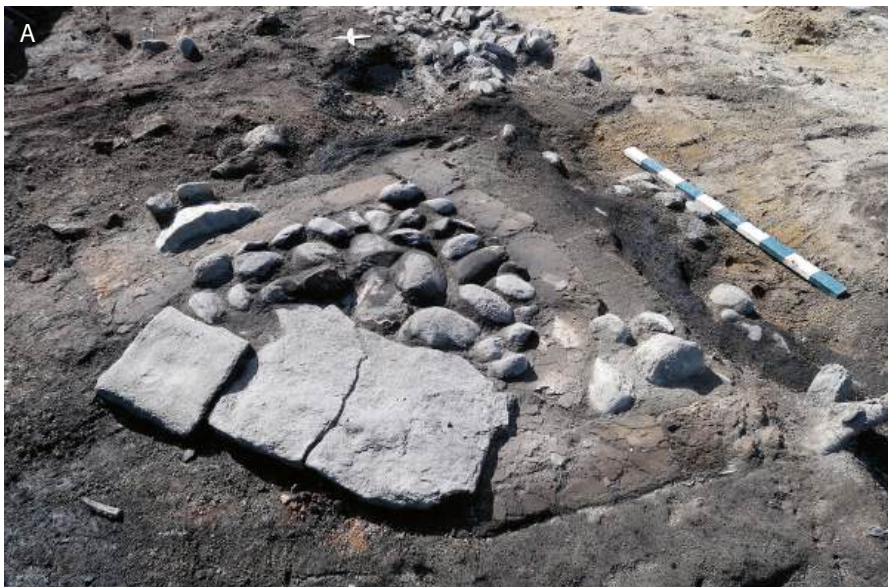
Figur 24. Eldstaden i rum A i huslänga 7:3:2.  
A. Eldstaden med stenläggning av rundade stenar och hållar mot rummet. Foto från sydöst: Cathrine Färnström.  
B. Eldstaden efter att de rundade stenarna hade tagits bort. Foto från söder: Cathrine Färnström.  
C. Eldstadens undre fundament. Foto från öster: Arwo Pajusi.

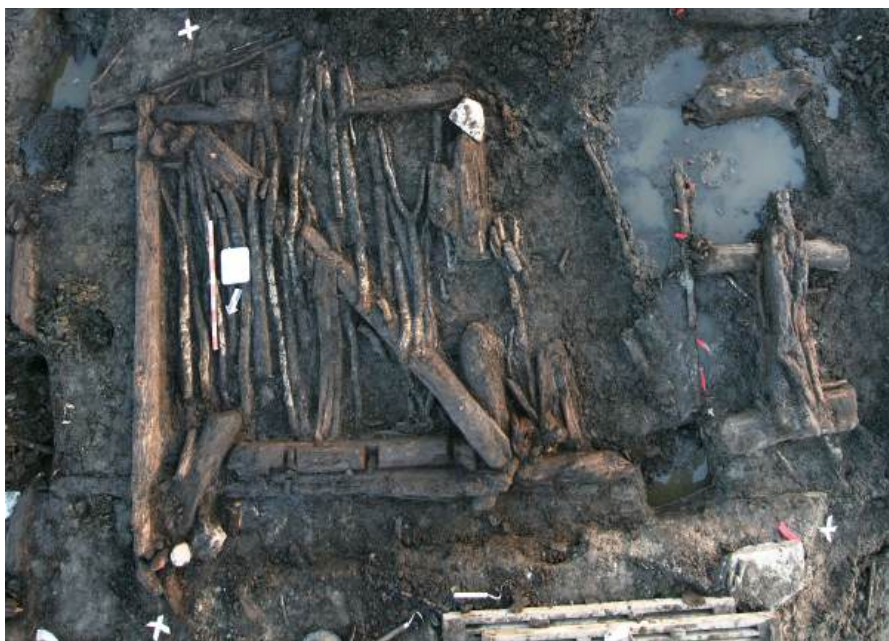
Figur 28. Golvet och syllarna i hus 7:3:3 sett från norr. Monterade lodfoton. Foto: Veronica Forsblom Ljungdal.

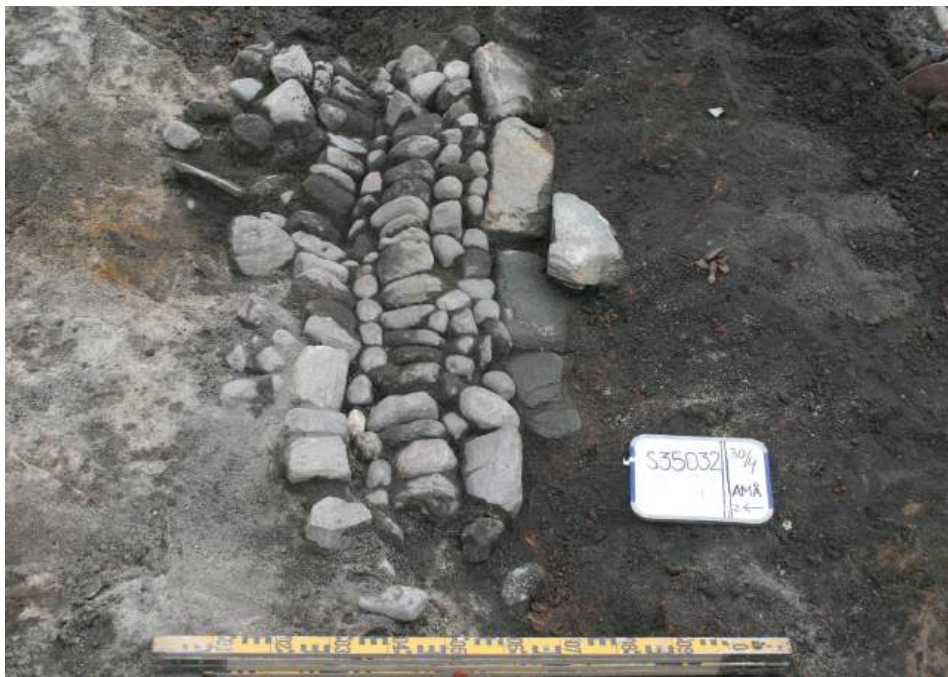
Figur 31. En del av gårdsplanens stenläggning med rännal. De större stenarna till höger är syllstenar till huslänga 7:18:1. Foto från väster: Andreas Åman.

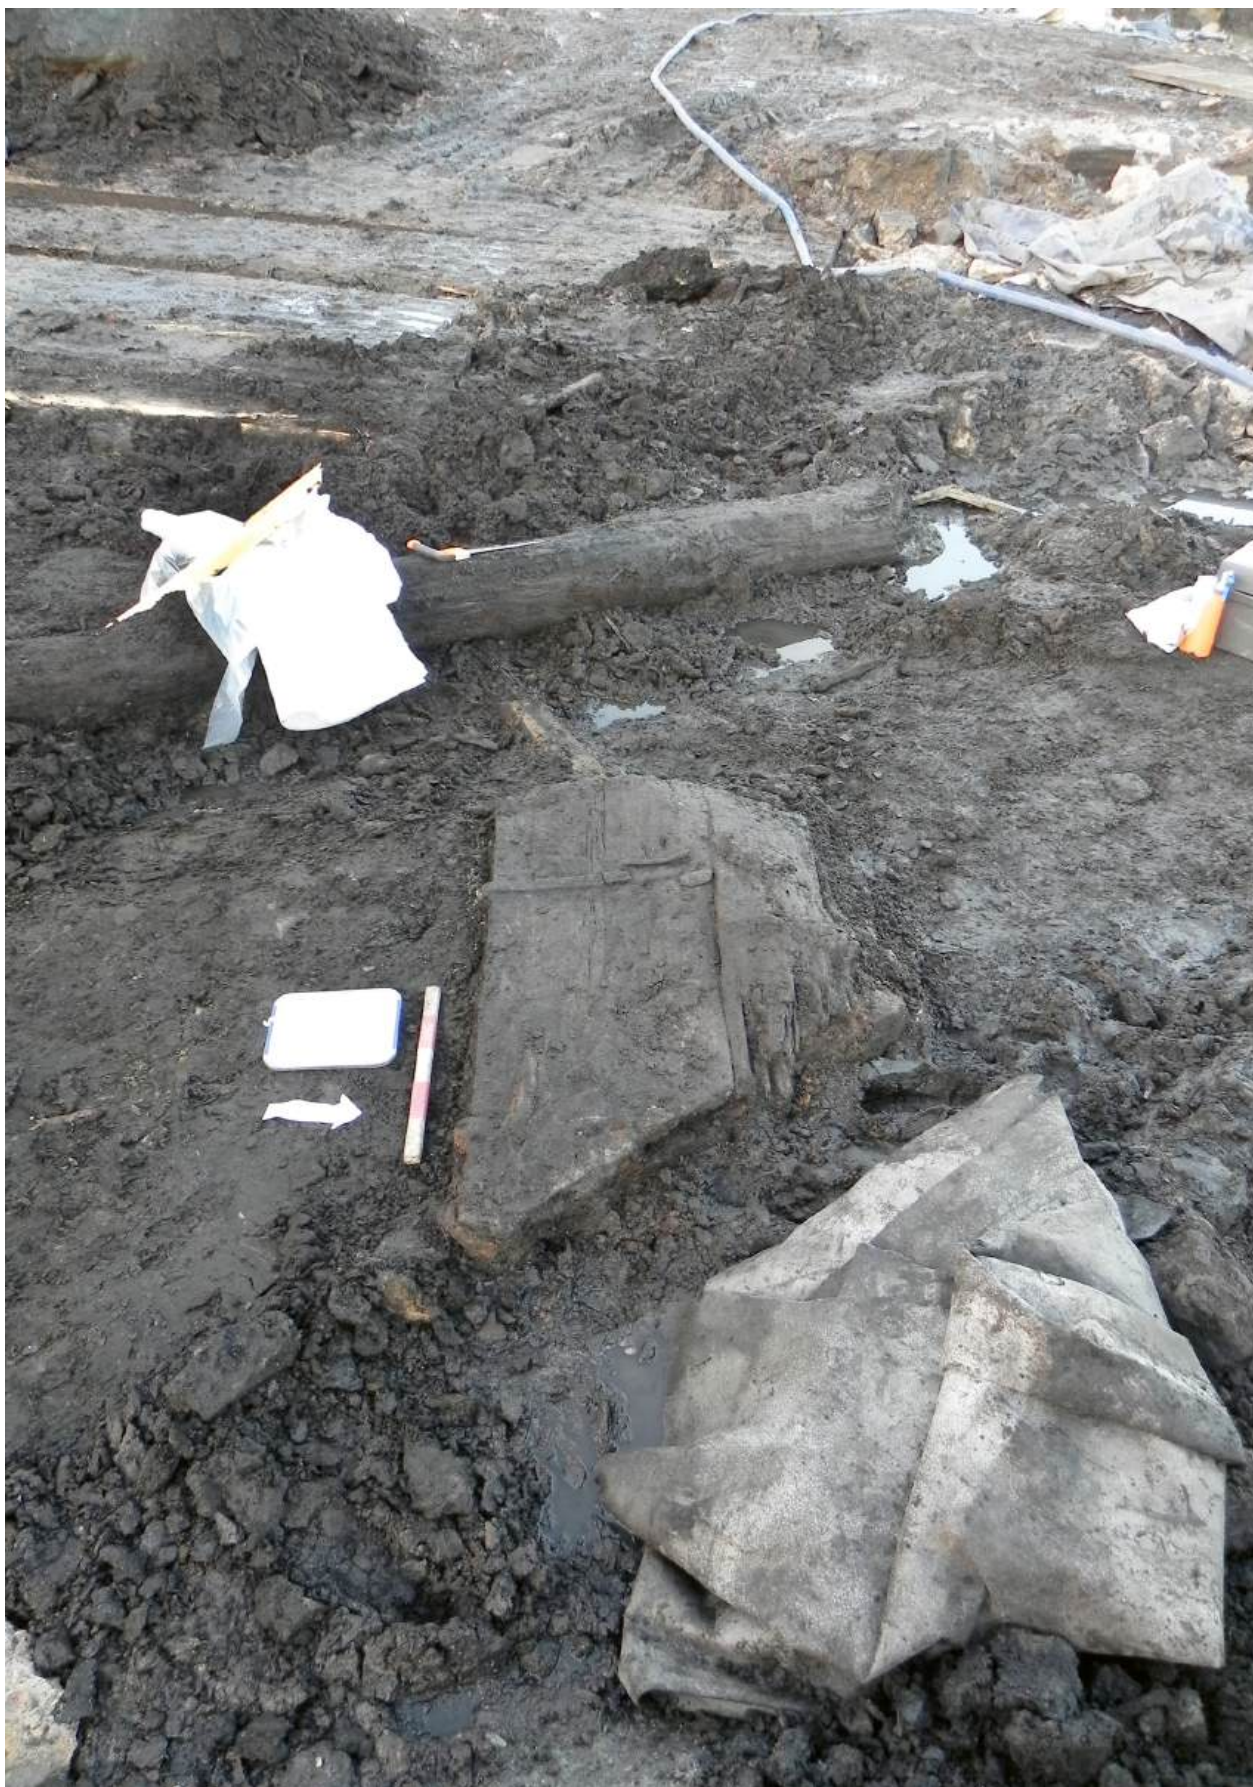
Figur 34. Dörren som låg slängd på stadsgård 8 (F7055 och 7056). Den är avsågad diagonalt, detta skedde när grunden till den moderna byggnad som tidigare fanns på platsen anlades. Foto: Markus Andersson.

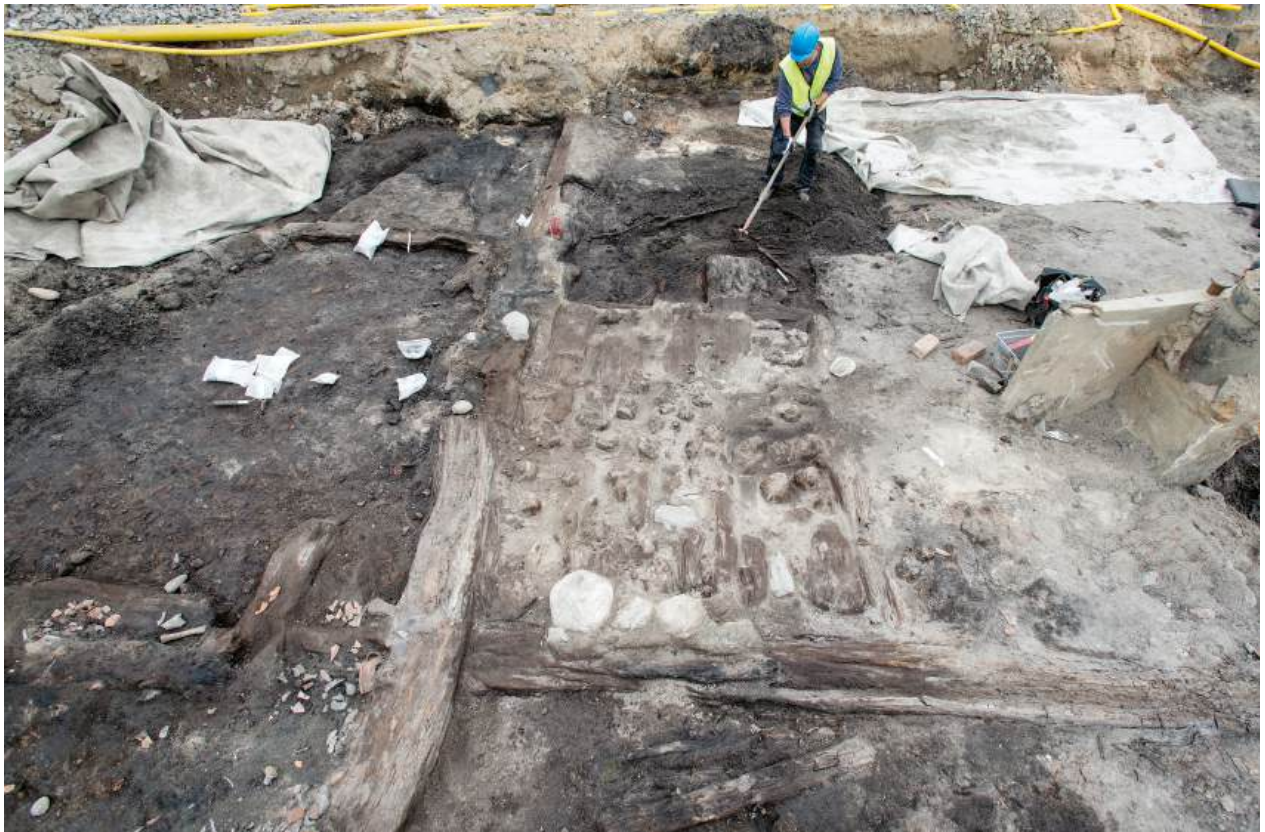
Figur 48. Rustbädden under eldstaden i rum A i huslänga 15:3:1. Intressant nog var den konstruerad på ett annat sätt än den under eldstaden i huslänga 7:3:1 som låg direkt intill. Foto från norr: Markus Andersson.

Flera hus byggdes med syllstockar direkt på marken. De var något vanligare i de äldre faserna, då ibland endast vissa väggar byggdes på stensyll. Exempelvis var större delen av hus 15:3:1 inte anlagt på syllstenar utan rustbäddsstockar som fyllde samma funktion. Endast mot gatan fanns syllstenar, kanske för att de utgjorde en del av en rännal. Under stadens yngsta tid (efter 1570-tal) blev stensyllar mer konsekvent använda.

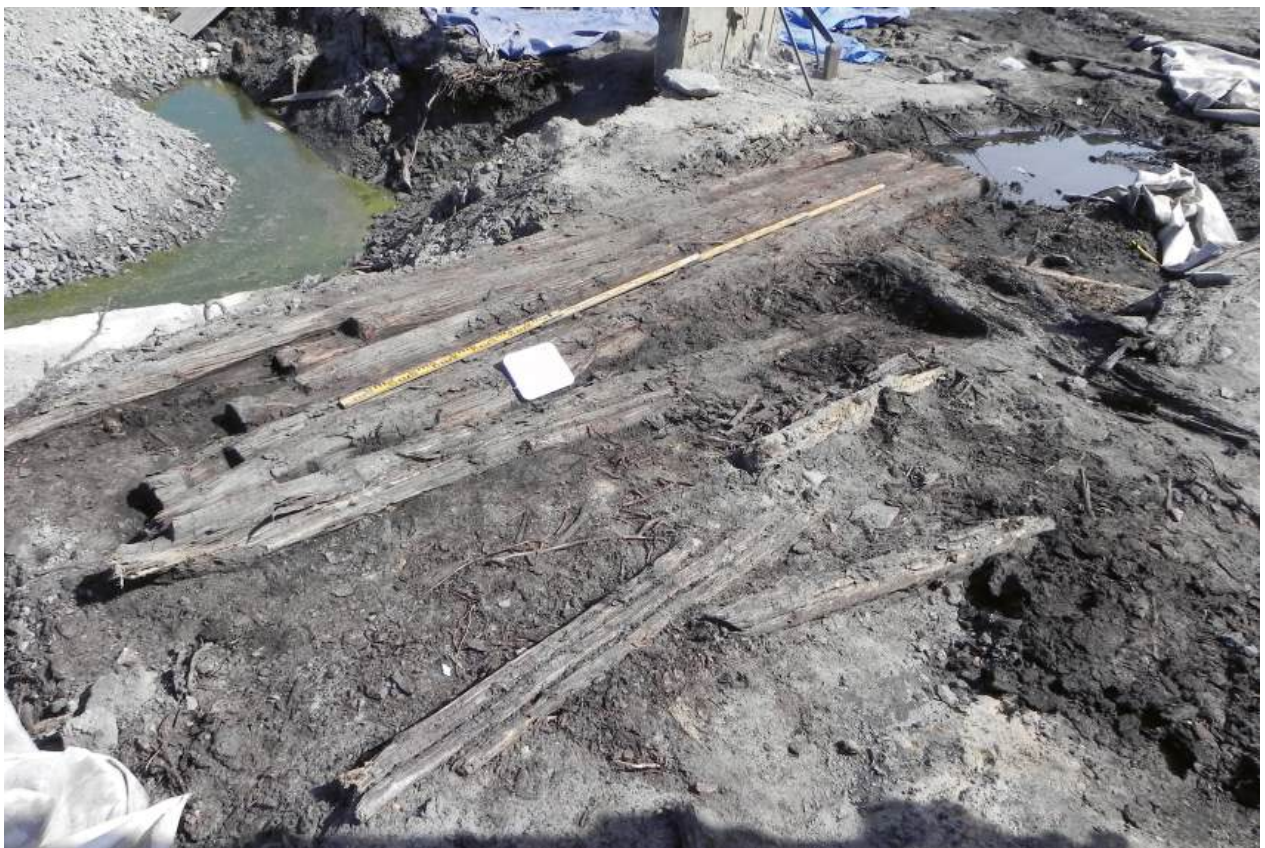
Figur 49. Rustbädd delvis under och även väster om huslänga 15:3:1, här kan ytterligare ett rum ha funnits. Foto från sydväst: Veronica Forsblom Ljungdahl.

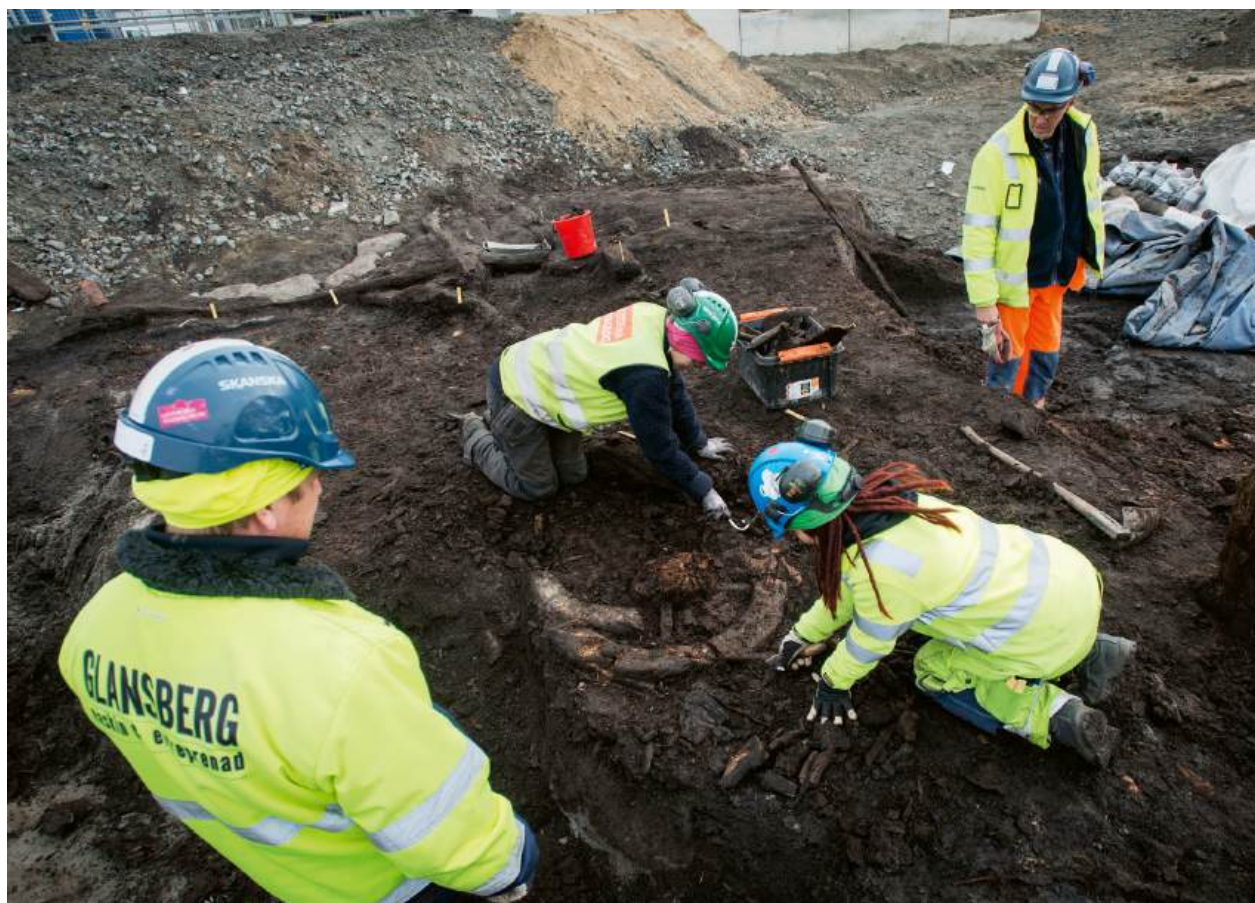
Figur 54. Vagnshjulet i konstruktionslagren under hus 34:4:1 undersöks år 2015. Foto från väster: Markus Andersson.

Efter en tid byggdes hus 34:4:1 ut med ett rum i norr. Det nya rummet kan ha varit ett fähus (rum C). I konstruktionslagren under rummet ett fanns intakt vagnshjul (figur 54). Golvet i rummet lades om vid ett tillfälle. Även golvet i rum A samt gårdsplanen lades om.

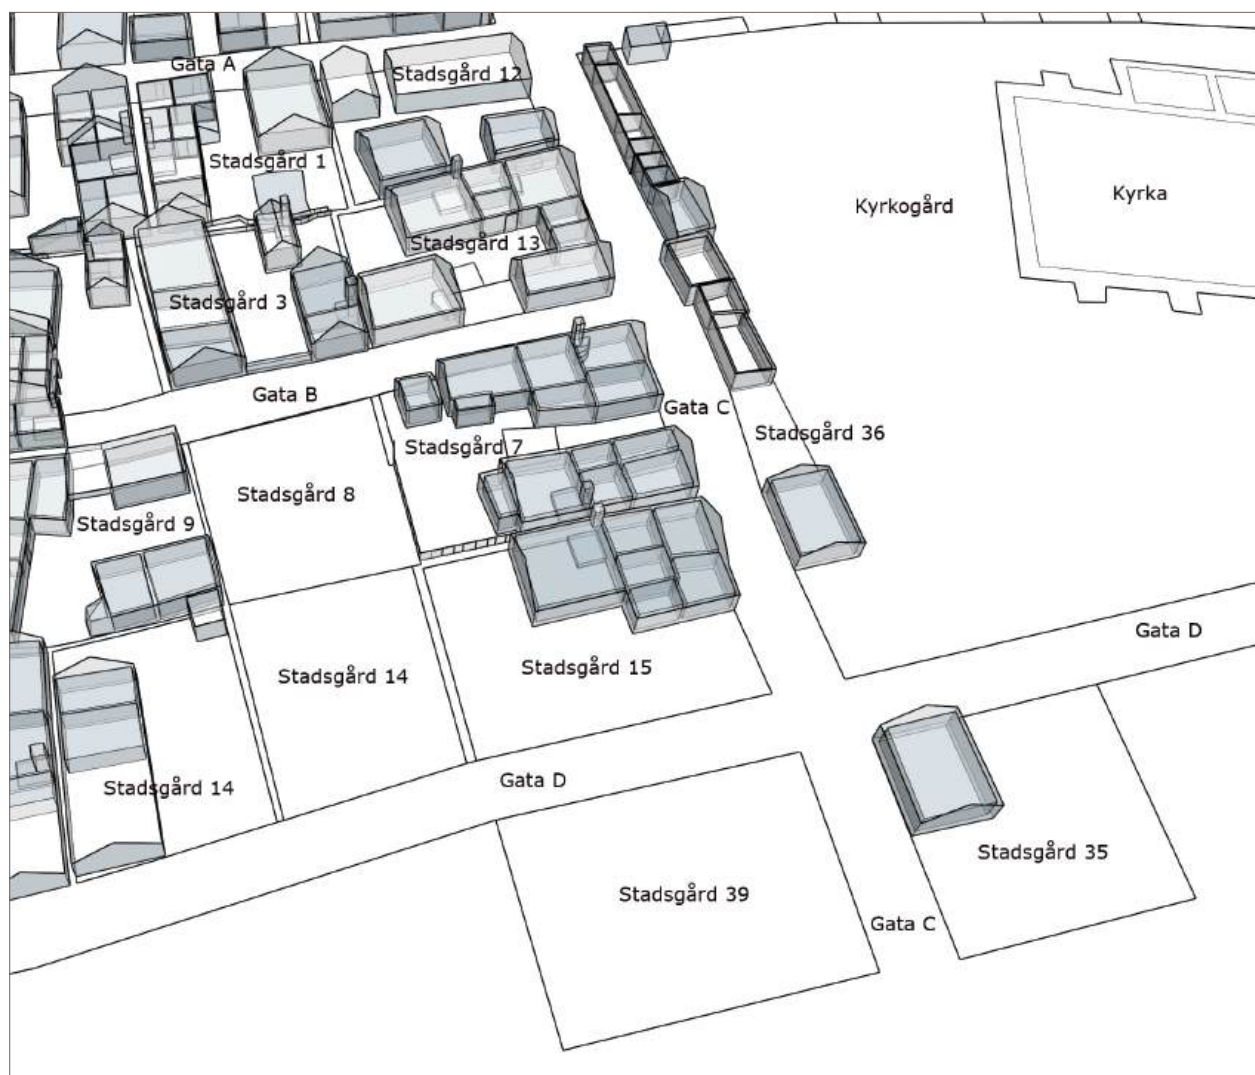
Figur 59. Visualisering av stadsgårdarna i denna rapport och gatorna under tidsperioden 1480 till 1490. 3D-visualisering med tolkning av byggnadernas höjd och takens utseende. Illustration: Arkeologerna/Mattias Öbrink.

från tidigare undersökta delar av staden (figur 59). Vid detta tillfälle tillkom även vretarna. Stadsgård 7, 12, 13, 15 och kanske även 34, 35 och 39 var bebodda stadsgårdsmiljöer med utrymmen för bostäder och verksamheter. När tomterna väl bebyggdes verkar hela gårdsmiljöer ha byggts upp under en relativt kort tid.

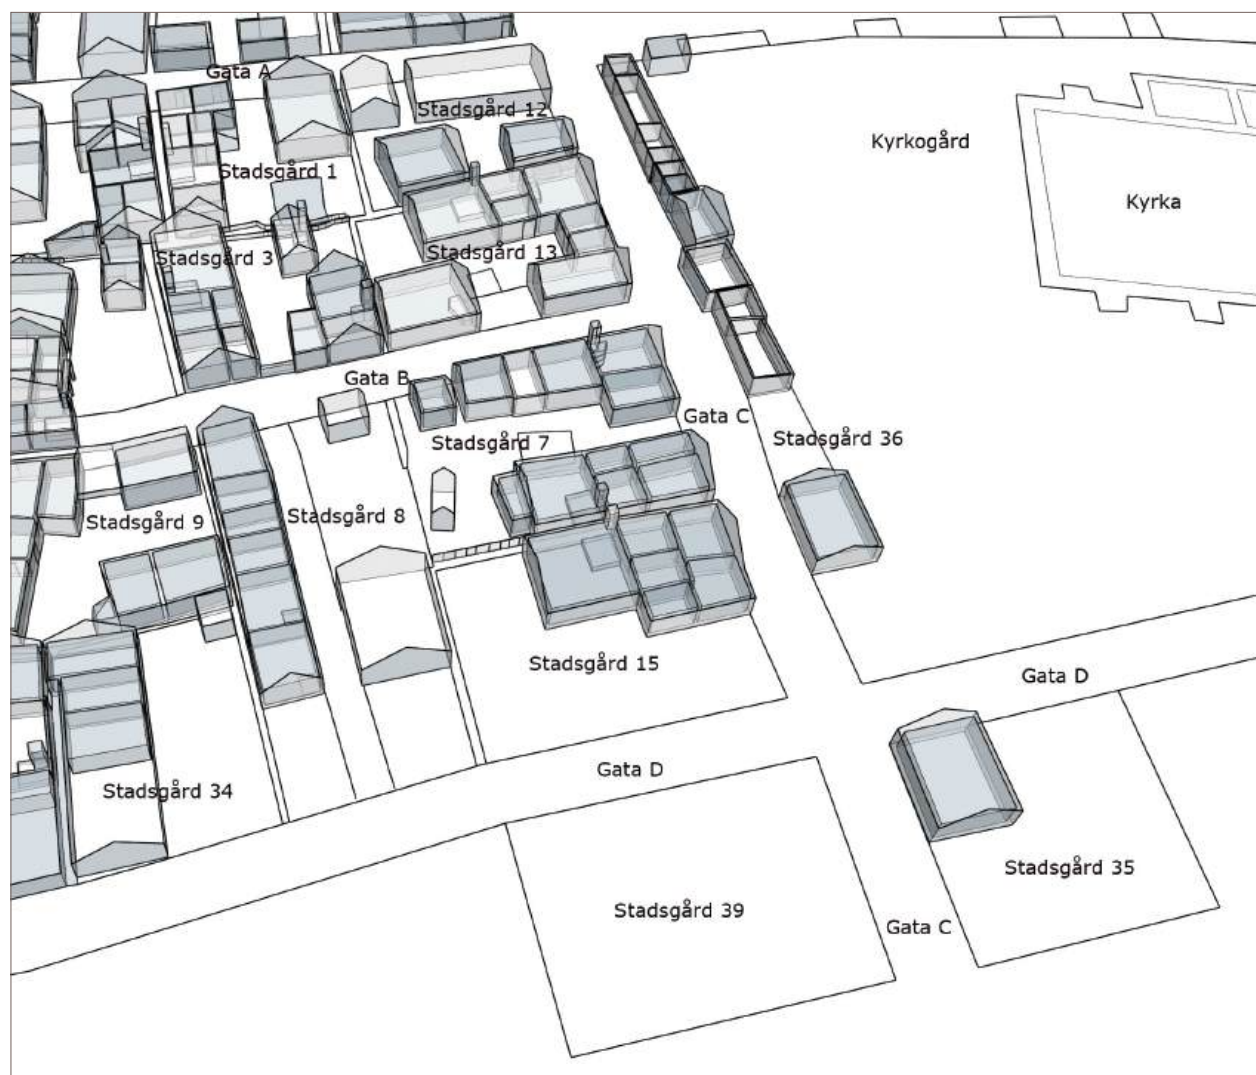
Figur 60. Visualisering av stadsgårdarna i denna rapport och gatorna omkring år 1510. 3D-visualisering med tolkning av byggnadernas höjd och takens utseende. Illustration: Arkeologerna/Mattias Öbrink.

På stadsgård 8 och 14 anlades rustbäddar, vilket visar att planer på bebyggelse fanns omkring 1480 som aldrig genomfördes. Stadsgårdarna förblev obebyggda fram till omkring 1490 när de slogs ihop till en större stadsgård (figur 60). Vid detta tillfälle uppfördes bebyggelse som troligen inrymde utrymmen för bostäder, men huvudsakligen olika verksamheter. Gårdsplanen på den sammanslagna stadsgården fungerade troligen som en passage genom kvarteret (gränd M). Denna passage verkar ha funnits kvar hela stadstiden.

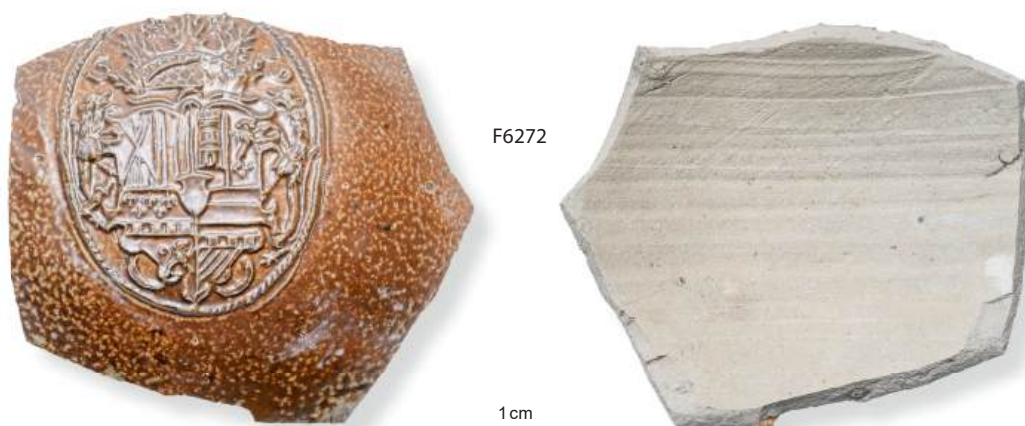
Figur 63. Stengodskrus från gata B med årtal 1579 samt vapensköld (F6272). Skala 1:1,5. Foto: Markus Andersson.

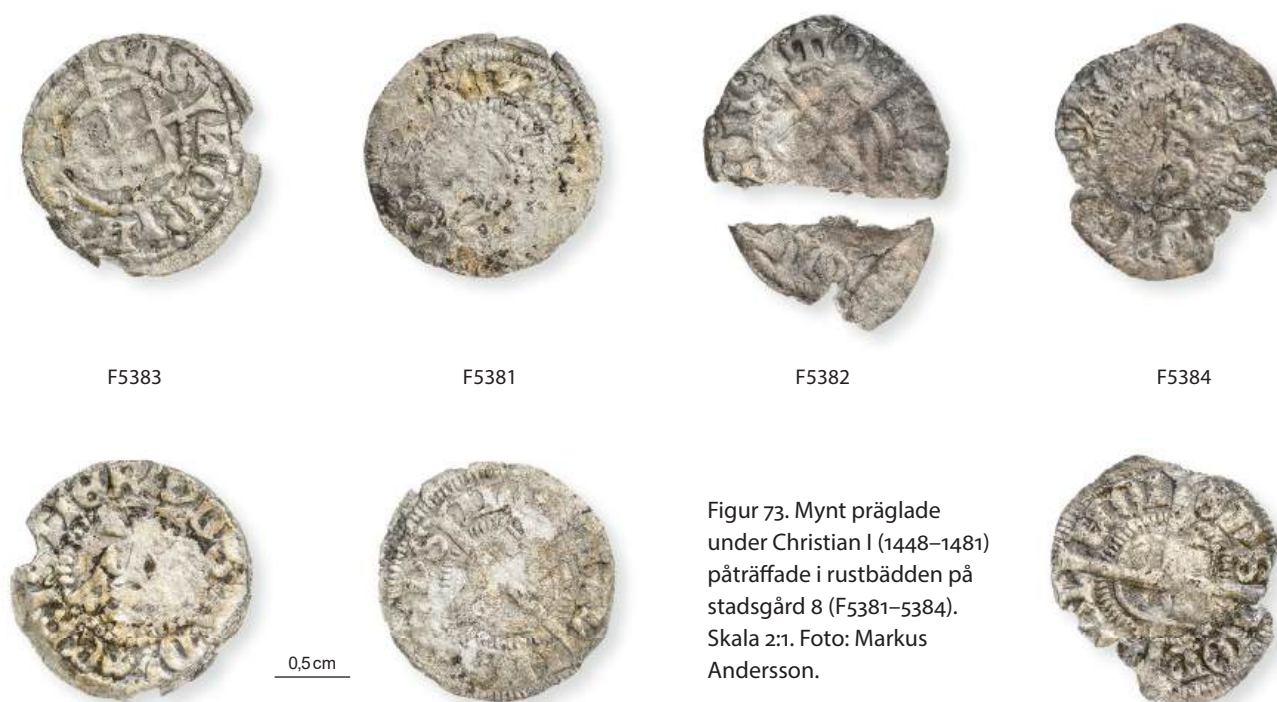
Figur 73. Mynt präglade under Christian I (1448–1481) påträffade i rustbädden på stadsgård 8 (F5381–5384). Skala 2:1. Foto: Markus Andersson.

den dendrokronologiska dateringen till efter 1452 antyder. På en av stockarna i rustbädden fanns fyra mynt (Christian I, 1448–1481). de bör ha tappats eller deponerats här i samband med byggnationen.

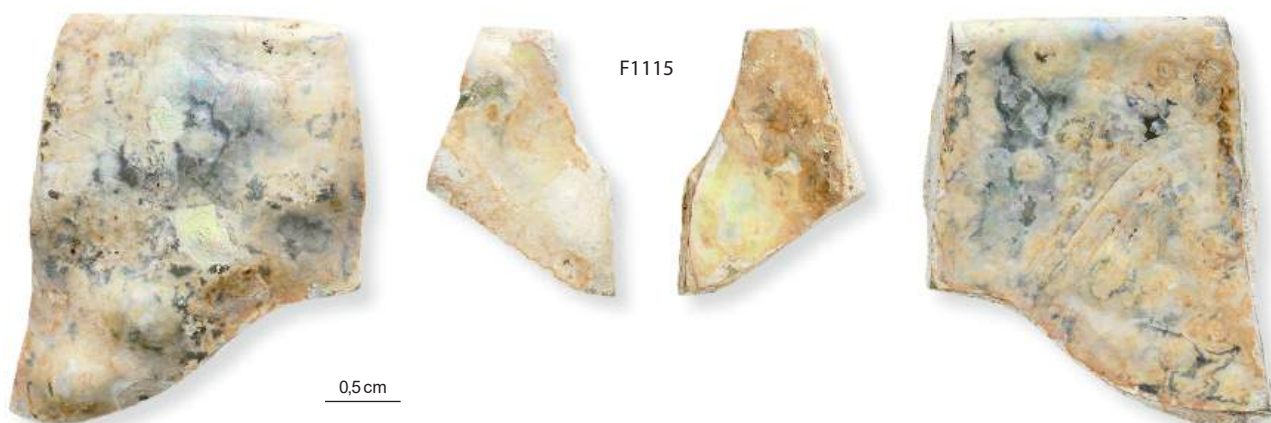
Figur 81. Glasbägare av typen Maigelein, daterad till 1450–1550 (F1115) påträffad i raseringslager på stadsgård 15, troligen från avflyttningen till Älvsborgsstad. Skala 2:1. Foto: Markus Andersson.

bland annat byggnadsjärn och fragment från en glasbägare, en så kallad Maigelein med datering till 1450–1550 (figur 81). Andelen keramik var liten i relation till resten av föremålsmaterial och bestod nästan uteslutande av trebensgrytor av yngre rödgods.

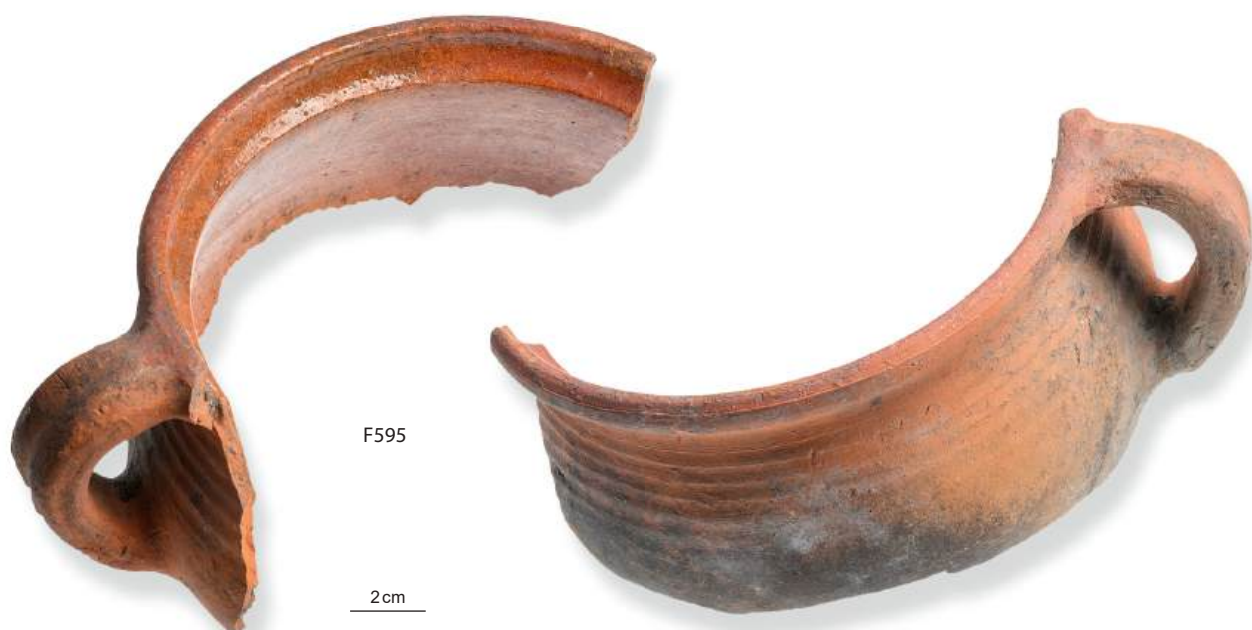
Figur 83. Trebensgryta i yngre rödgods (F595) som enligt ICP-analysen tillverkats i nordvästra Mecklenburg i nuvarande Tyskland. Skala 1:2. Foto: Markus Andersson.

Trebensgrytor med hänklar verkar i högre grad kunna kopplas till den äldre perioden i staden. Kanske har de också ett annat ursprung. Från början tolkades de vara sannolikt lokalt tillverkade bland annat på grund av att de var vanligt förekommande. Tre av grytorna har analyserats med hjälp av ICP-analys och även då tolkades de först som en lokal grupp på grund av det stora antalet och delvis även på grund av att referensmaterial saknades under inledningen av arbetet med analysen (figur 83). Denna tolkning har senare omprövats under 2024 och grytorna har visat sig sannolikt vara tillverkade i området kring nordvästra Mecklenburg i nuvarande Tyskland (Brorsson 2024).

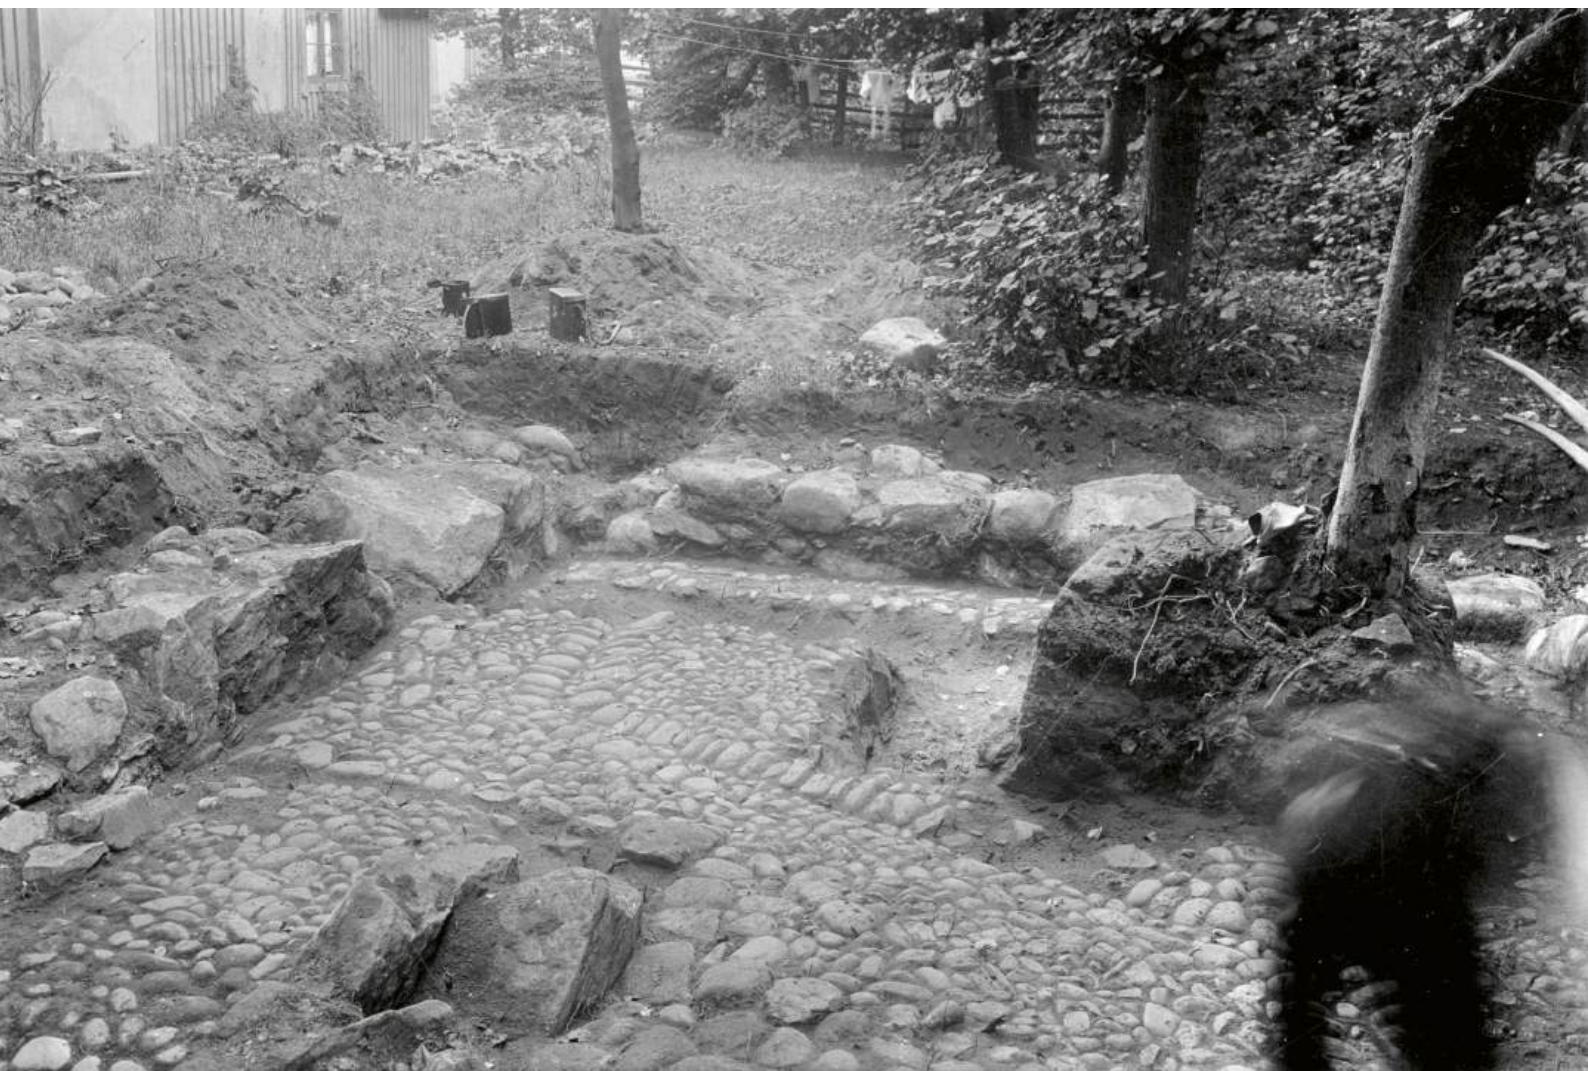
Figur 87. En källare vid Sävåns norra strand som undersöktes år 1916. Den var cirka 6,9×6,6 meter stor och hade murade väggar och golv av kullersten. Källare var uppförd under 1500-talet första hälft. Den hade troligen raserats redan under stadstid och en stenläggning anlades då över den (Strömbom 1924:125f). Detta är hittills den enda källare som med säkerhet är från stadstid som påträffats i Nya Lödöse (Göteborgs stadsmuseum, GSMS 110001:349).
