Nya Lödöse Rapport 2026:1

# STADSGÅRD 7, 8, 12, 13, 14, 15, 34, 35, 39, GATA B, D OCH VRETAR

Arkeologiska undersökningar i Gamlestaden  
Västergötland, Göteborgs stad och kommun, L1969:847

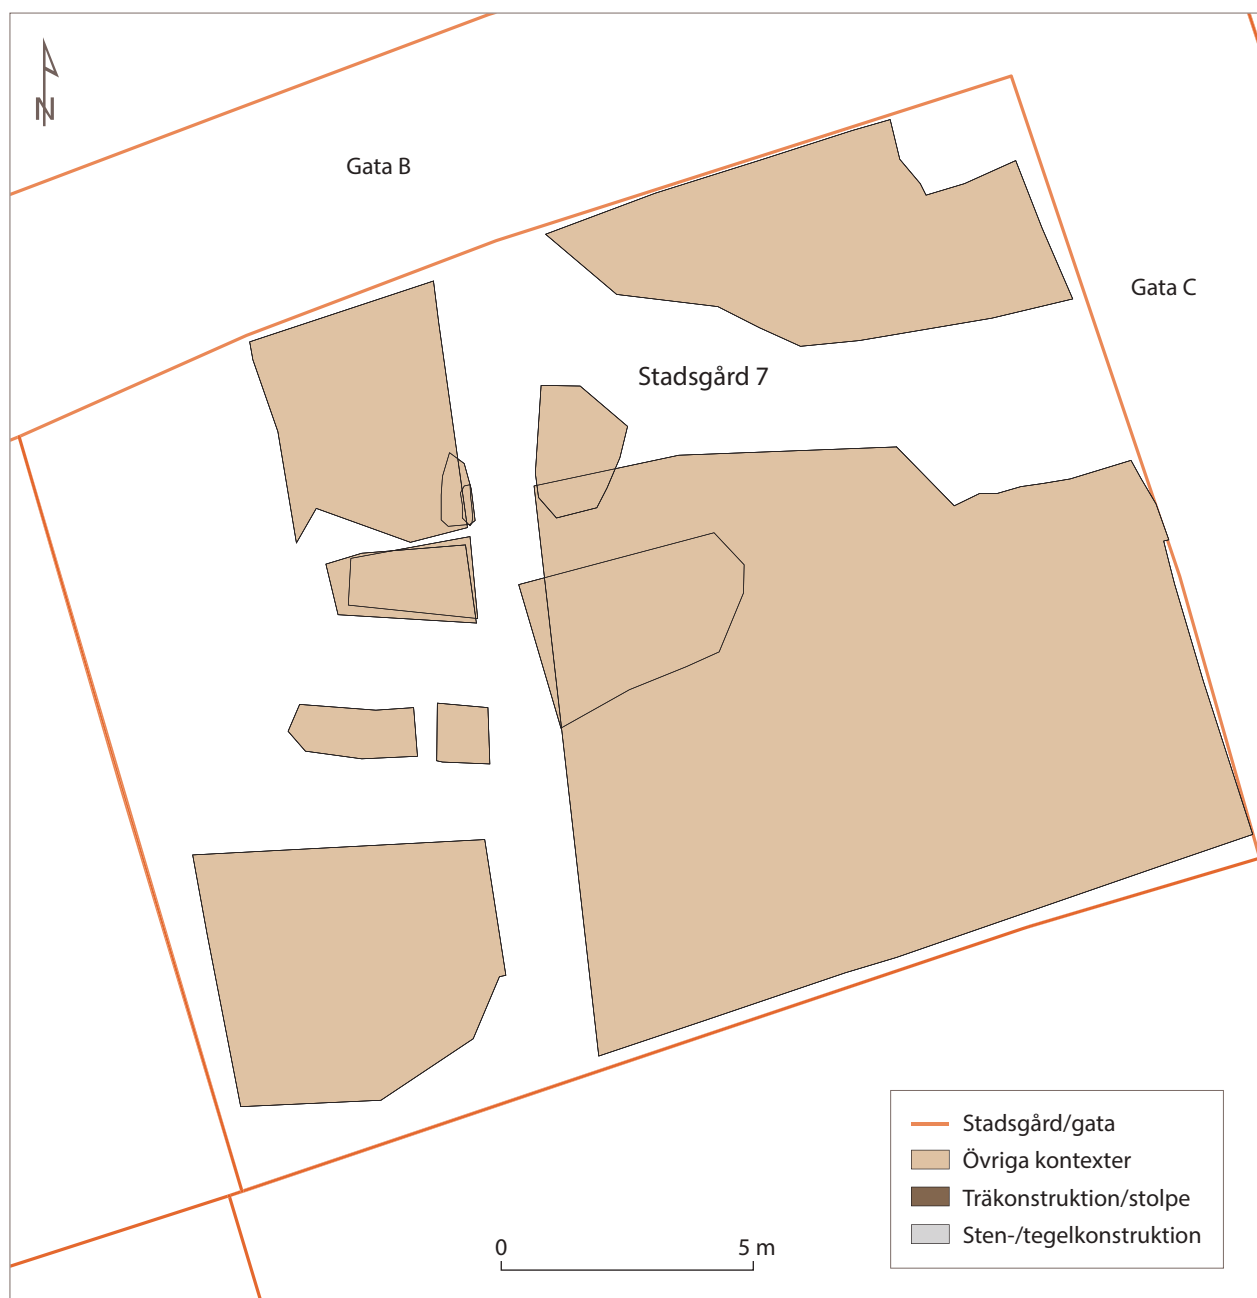
Figur 105. Lämningar från fas 7:2. Skala 1:150.

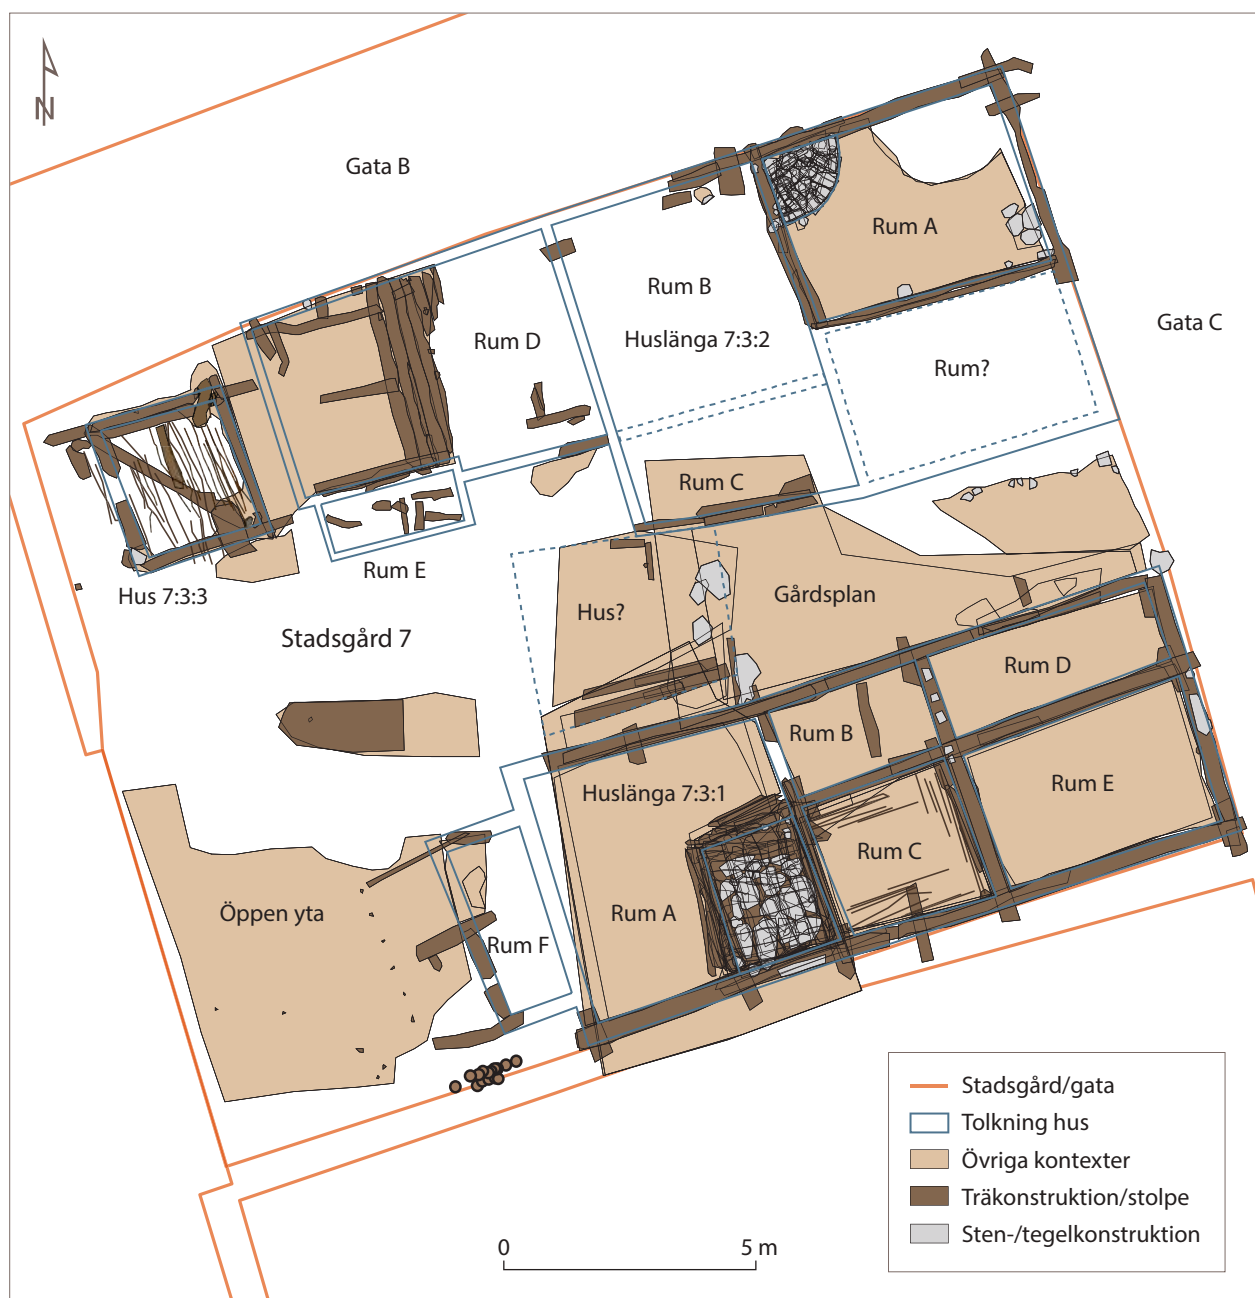
Figur 106. Lämningar från fas 7:3. Skala 1:150..

**Huslänga 7:3:1** var cirka 15,3×5,6 meter stor och hade sex rum. Inför bygget anlades en rustbädd av längre kraftiga stockar i vägglinjen, dessa vilade på kortare tvärliggande stockar (KG 1009\*). Stockar har daterats till vinterhalvåret 1475–1476, 1475±1 och 1476±3. Utmed gata C fanns syllstenar. På rustbädden byggdes husets väggar (de fanns delvis kvar). Huset var sannolikt till största delen knuttimrat. Mellan rum B och D fanns möjligen en korsvirkes- eller tegelvägg.

| Grupp | Tolkning | Kontexter | Prover/analyser | Beskrivning |
|---|---|---|---|---|
| 1318* | Konstruktion av rustbädd | 30009*, 30010*, 30011*, 30012*, 30019*, 30023* | | 30023 var Ö-V slana/störr. 30009, 30011, 30019 var Ö-V stockar i rustbädd. 30010 var N-S stock i rustbädd, knut med 30011. 30012 var liten del av N-S stock |

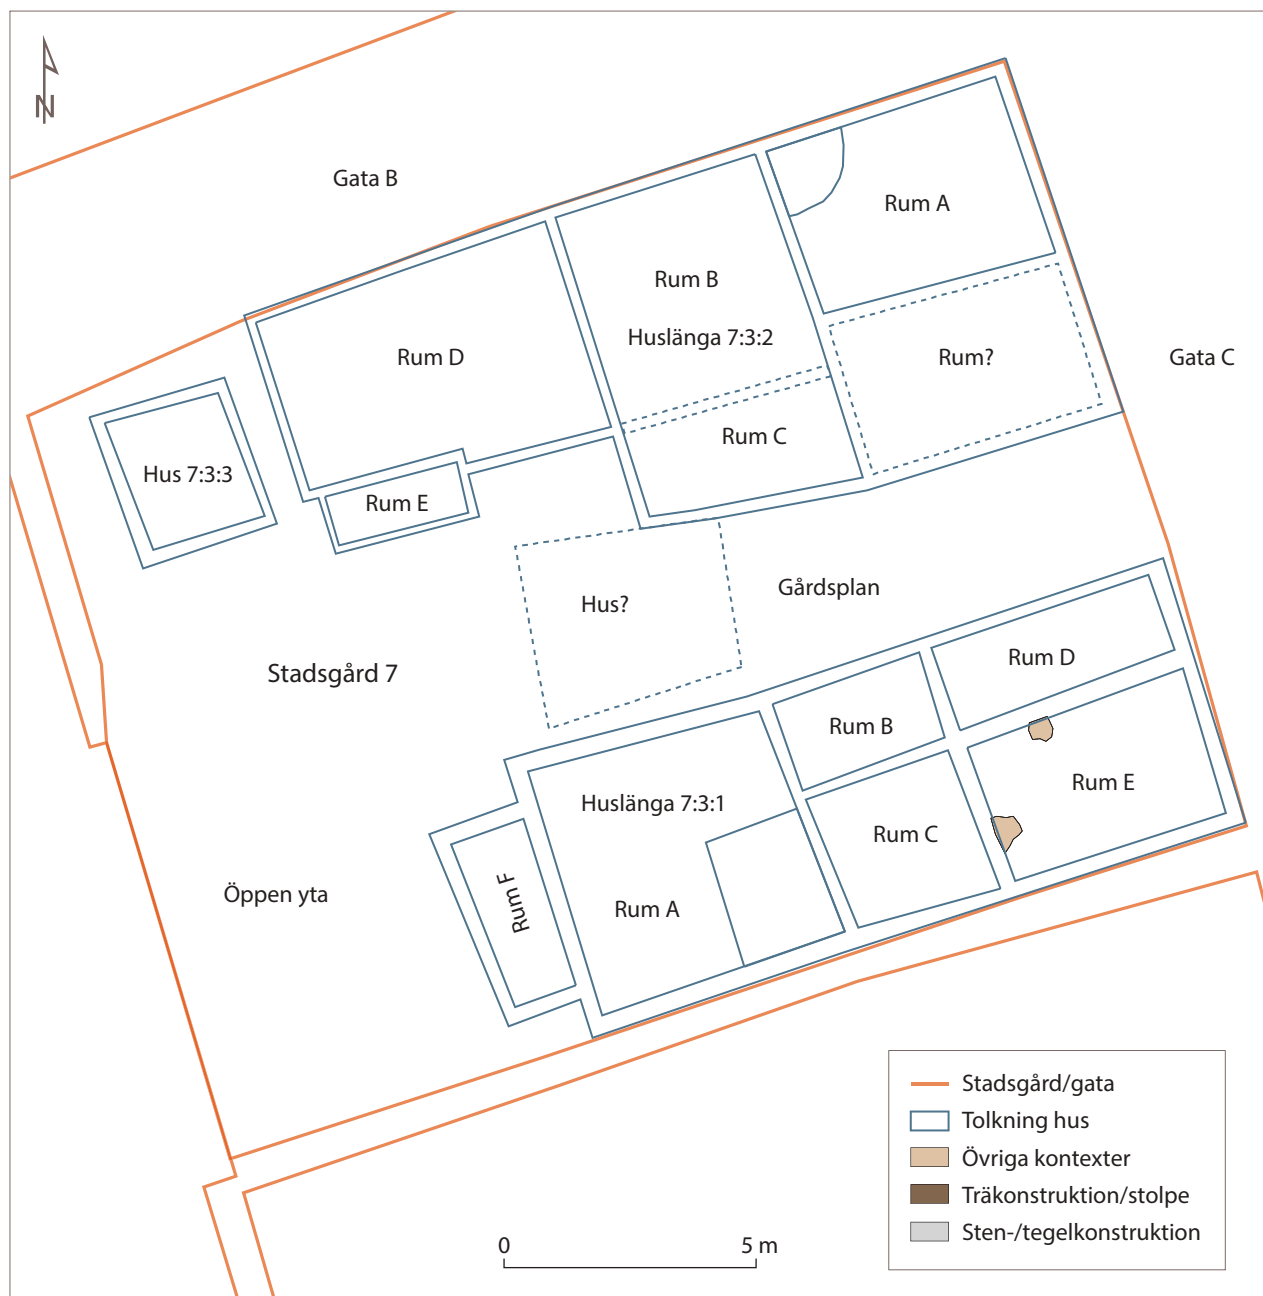
Figur 107. Lämningar från fas 7:4. Skala 1:150.

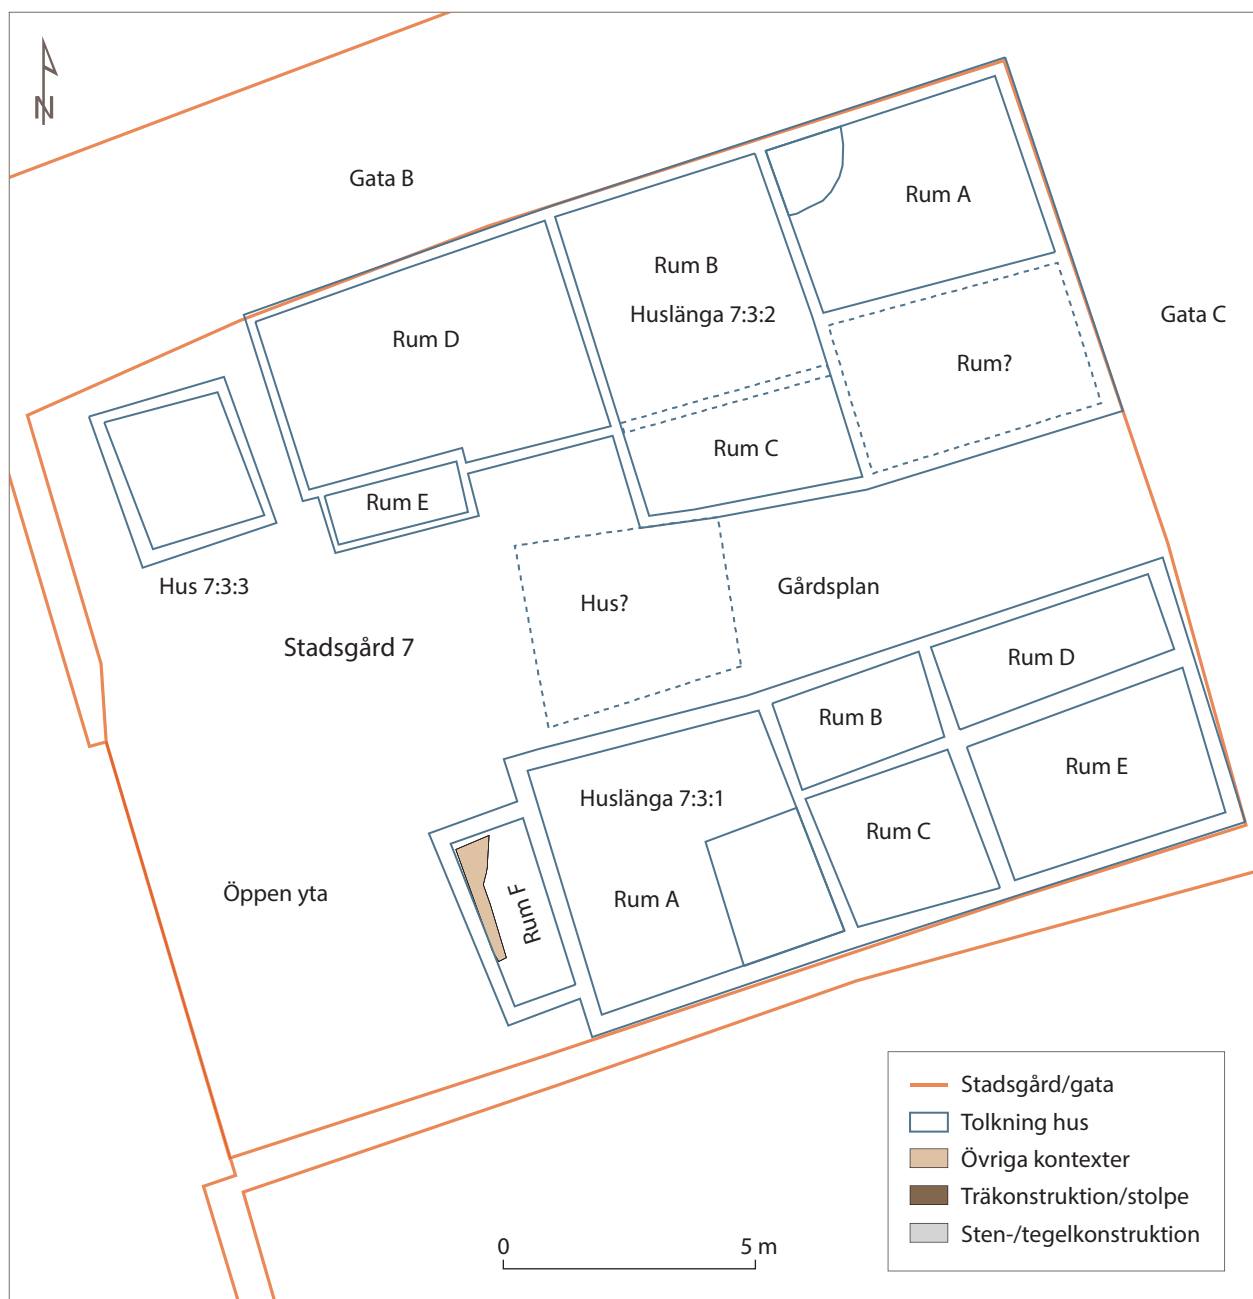
Figur 108. Lämningar från fas 7:5. Skala 1:150.

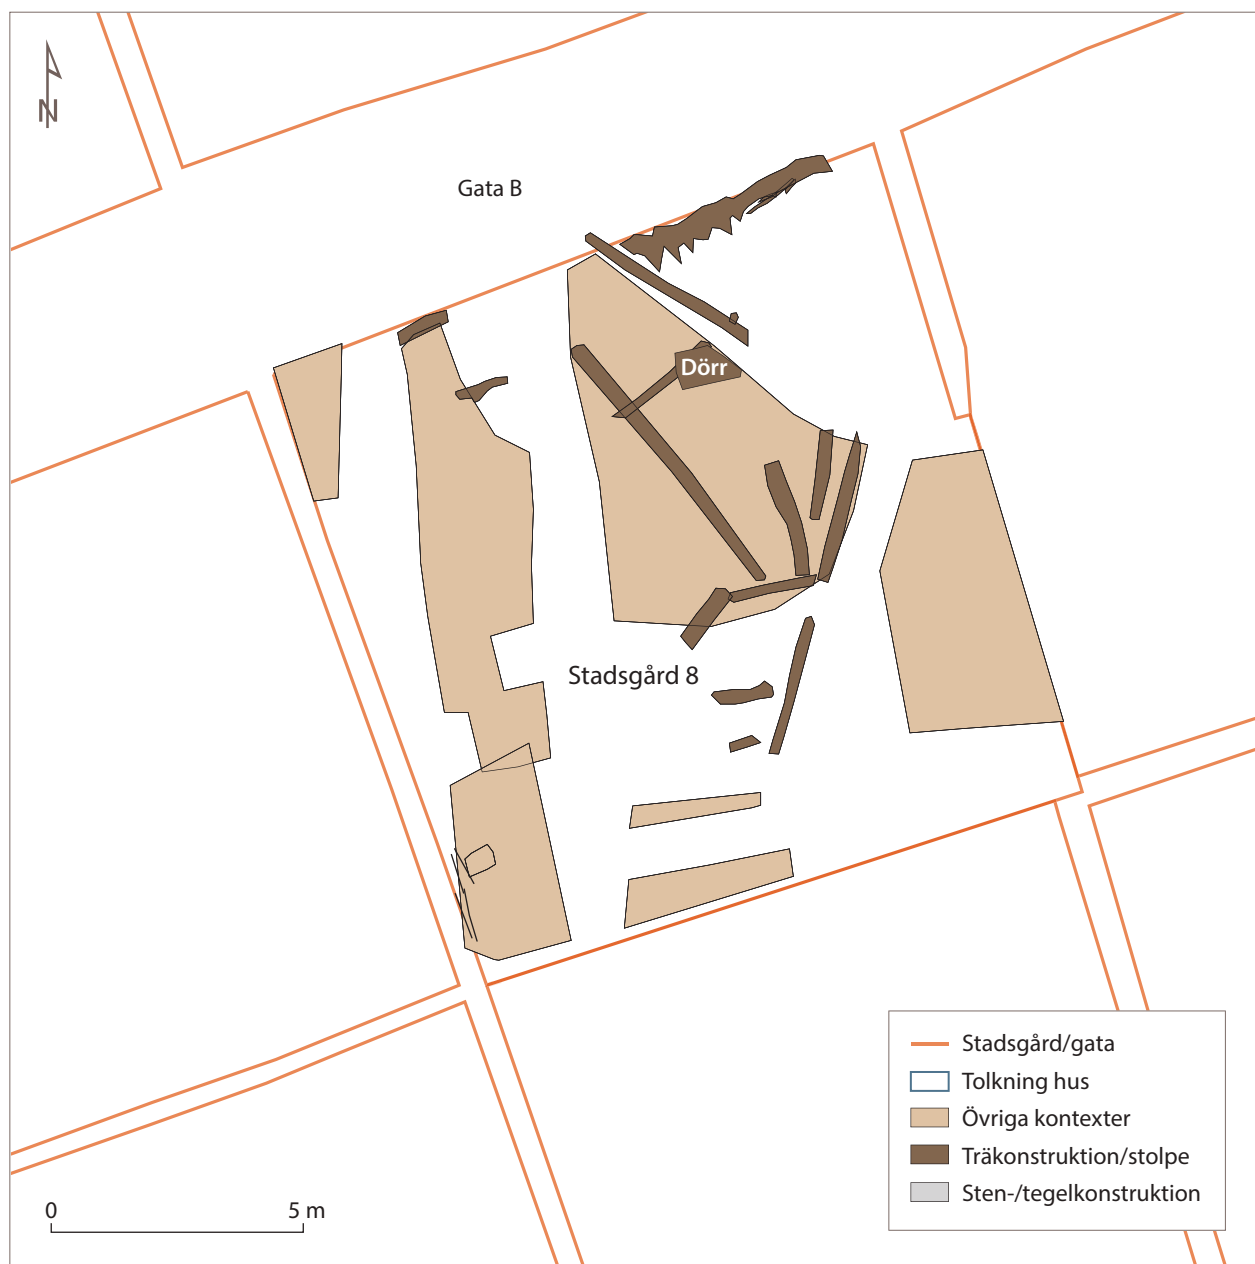
Figur 128. Lämningar från fas 8:2. Skala 1:150.

Anläggande av rustbäddar för bebyggelse som aldrig kom att uppföras. Utbyggnaden kan ha skett senare än på de omgivande tomterna (figur 128, tabell 51).

Utmed stadsgårdens västra sida konstruerades en rustbädd av stockar (KG 1396), en stock daterades till vinterhalvåret 1476–1477. Här sattes även två kraftiga stolpar (KG 1308\*).

Även centralt på stadsgården konstruerades en rustbädd av stockar (KG 1445, KG 1369\*) som låg på diagonalt mot gata B. Ett flertal stockar har daterats. De flesta verkar ha fällts inför bygget (dateringar till 1462±7, vinterhalvåret 1476–77, juni 1477, cirka 1480, 1483±7). En av stockarna hade spår av knuttimring undertill i form av ett uthugget hål, 4×8 tum stort, var gjort enligt norsk modell (fyra hål borrade i hörnen med navare/skedborr, därefter hugget med "universalyxa" med blad cirka 6–15 cm. Identifierat av Roald Renmälmo 2013-II-22). I urtaget satt det en läderremsa. Det handlar troligen om återanvänt virke vilket även

den dendrokronologiska dateringen till efter 1452 antyder. På en av stockarna i rustbädden fanns fyra mynt (Christian I, 1448–1481). de bör ha tappats eller deponerats här i samband med byggnationen.

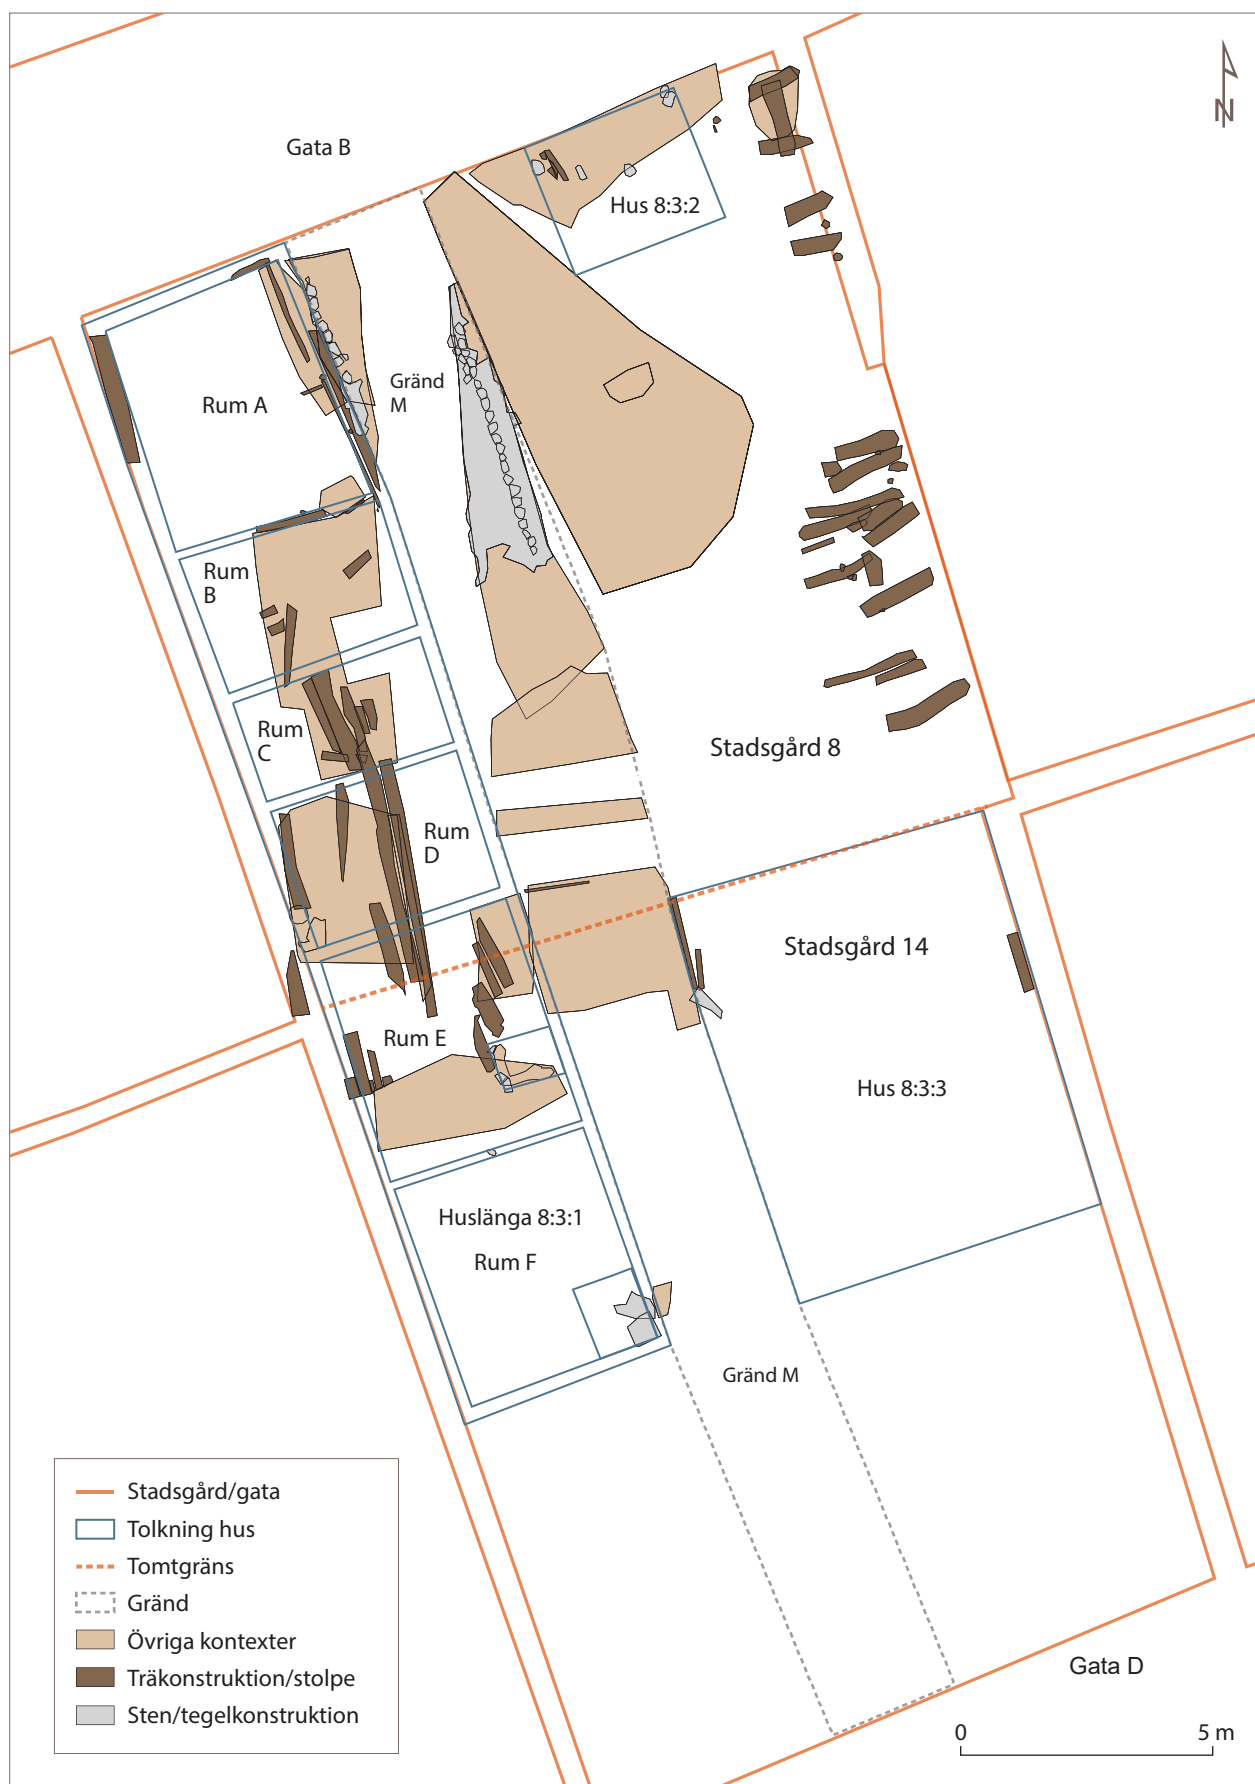
Figur 129. Lämningar från fas 8:3. Skala 1:150.

**Hus 8:3:3** var minst 8,4×6,4 meter stort och hade minst ett rum. Det kan ha varit en del av en huslänga som sträckte sig ned mot gata D. Mycket lite fanns bevarat. Direkt öster om gårdsplanen/gränden lades två syllstockar på lagren av träflis. Här fanns även en avlång sten som kan ha varit tröskeln i en ingång från gårdsplanen/gränden (KG 1306\*). Utmed den östra tomtgränsen lades en stock som var en del av syll eller rustbädd (KG 1362\*). Husets funktion är okänd.

Direkt öster om gränden fanns en obebyggd yta. Här fanns lager som kan vara påförda som markyta och där sedan ytterligare material avsattes vid brukandet av ytan (KG 1463). Rotträdarna visar att lagret kan varit bevuxet. På dessa lager fanns en mindre lerfläck (KG 1464). Över detta fanns en större bränd yta. Detta kan vara rester av eller avfall från eldstad.

I stadsgårdens östligaste konstruerades en 13 meter lång och 2,5–2,7 meter bred nord-sydlig träkonstruktion. Det kan ha varit en kavelbro/

passage utmed den östra tomtgränsen eller rustbädd för en aldrig uppförd byggnad (KG 1424, KG 1006\*). Delar av träkonstruktionen har daterats (1459±7, 1480±7, vinterhalvåret 1479–1480,

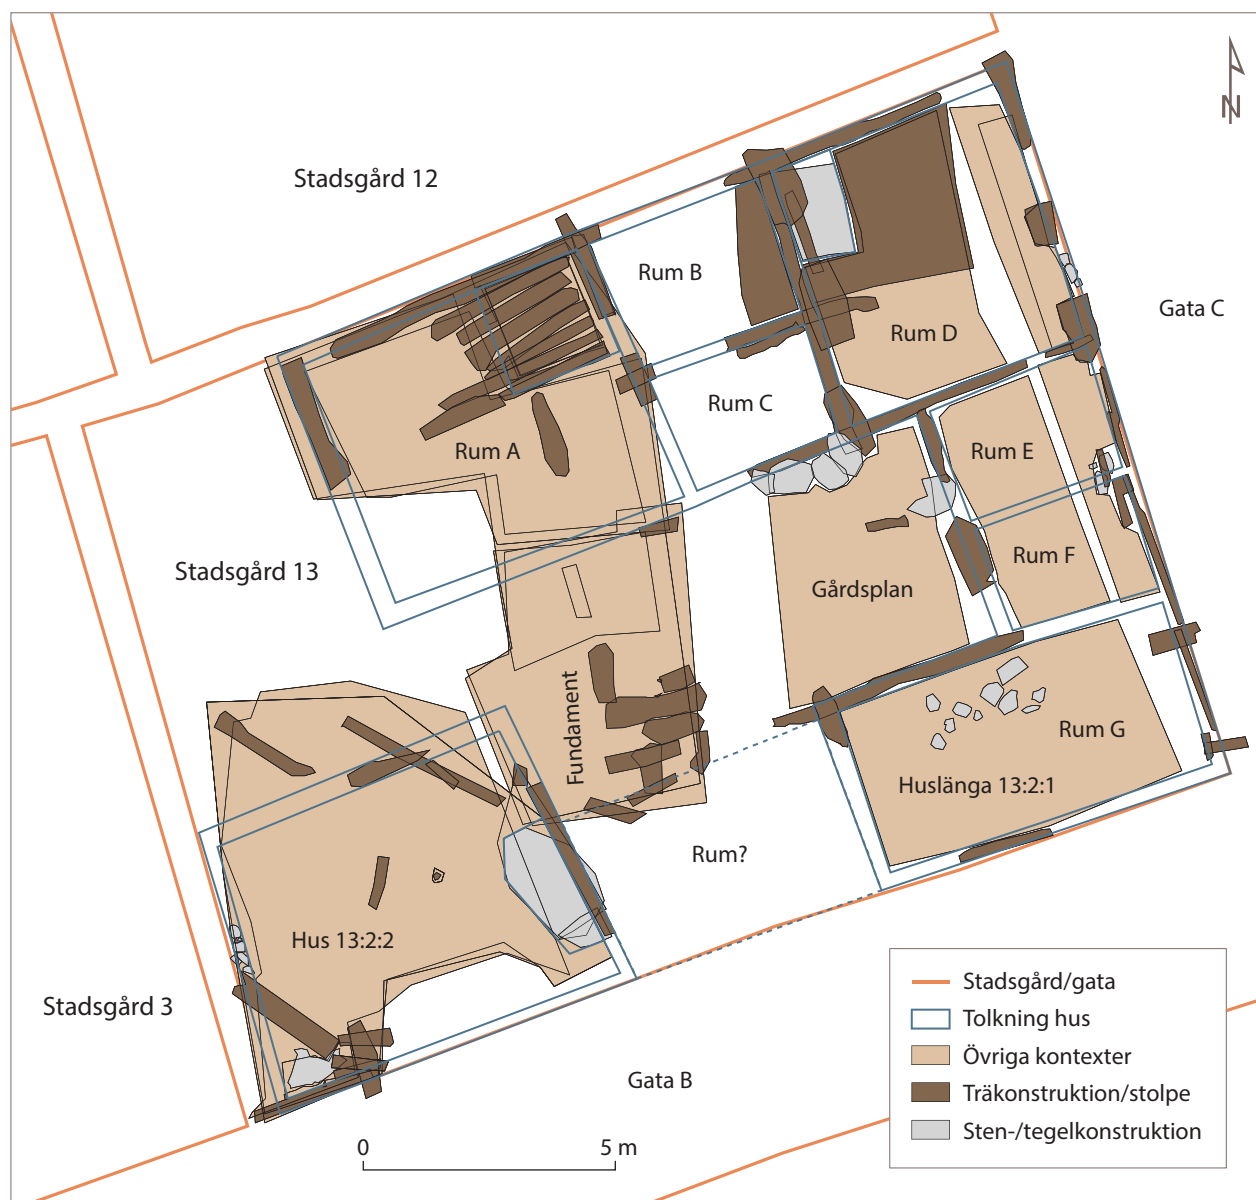
Figur 143. Lämningar från fas 13:2. Skala 1:150.

Inför bygget lades konstruktionslager med träflis samt ett tunt lager av sand (KG 1627). De nedslagna brädorna bröts av i markhöjd. På konstruktionslagret lades en rustbädd av stockar och slanor samt ytterligare konstruktionslager med träflis (KG 1338, KG 3252\*\*\*). I lagret fanns en

kärna av sötkörbär. Delar av rustbädden var knuttimrad. Träflisen kan ha troligen tillkommit vid timmerarbetet i samband med byggnationen. I samband med bygget deponerades ett lager med matavfall där gårdsplanen senare anlades (KG 4265\*\*\*).

**Huslänga 13:2:1** var U-formad, omslöt gårdsplanen och var cirka 15,5×15,0 meter stor och hade minst sju rum. Byggnaden har sannolikt även haft en övervåning, ett möjligt fundament till en trappa fanns på gårdsplanen. Som grund för byggnaden lades en rustbädd ut. Efter det lades syllstenar och syllstockar (KG 4255\*\*\*). På några av stockarna kunde verktygsspår av yxa och spår efter knuttimring anas.

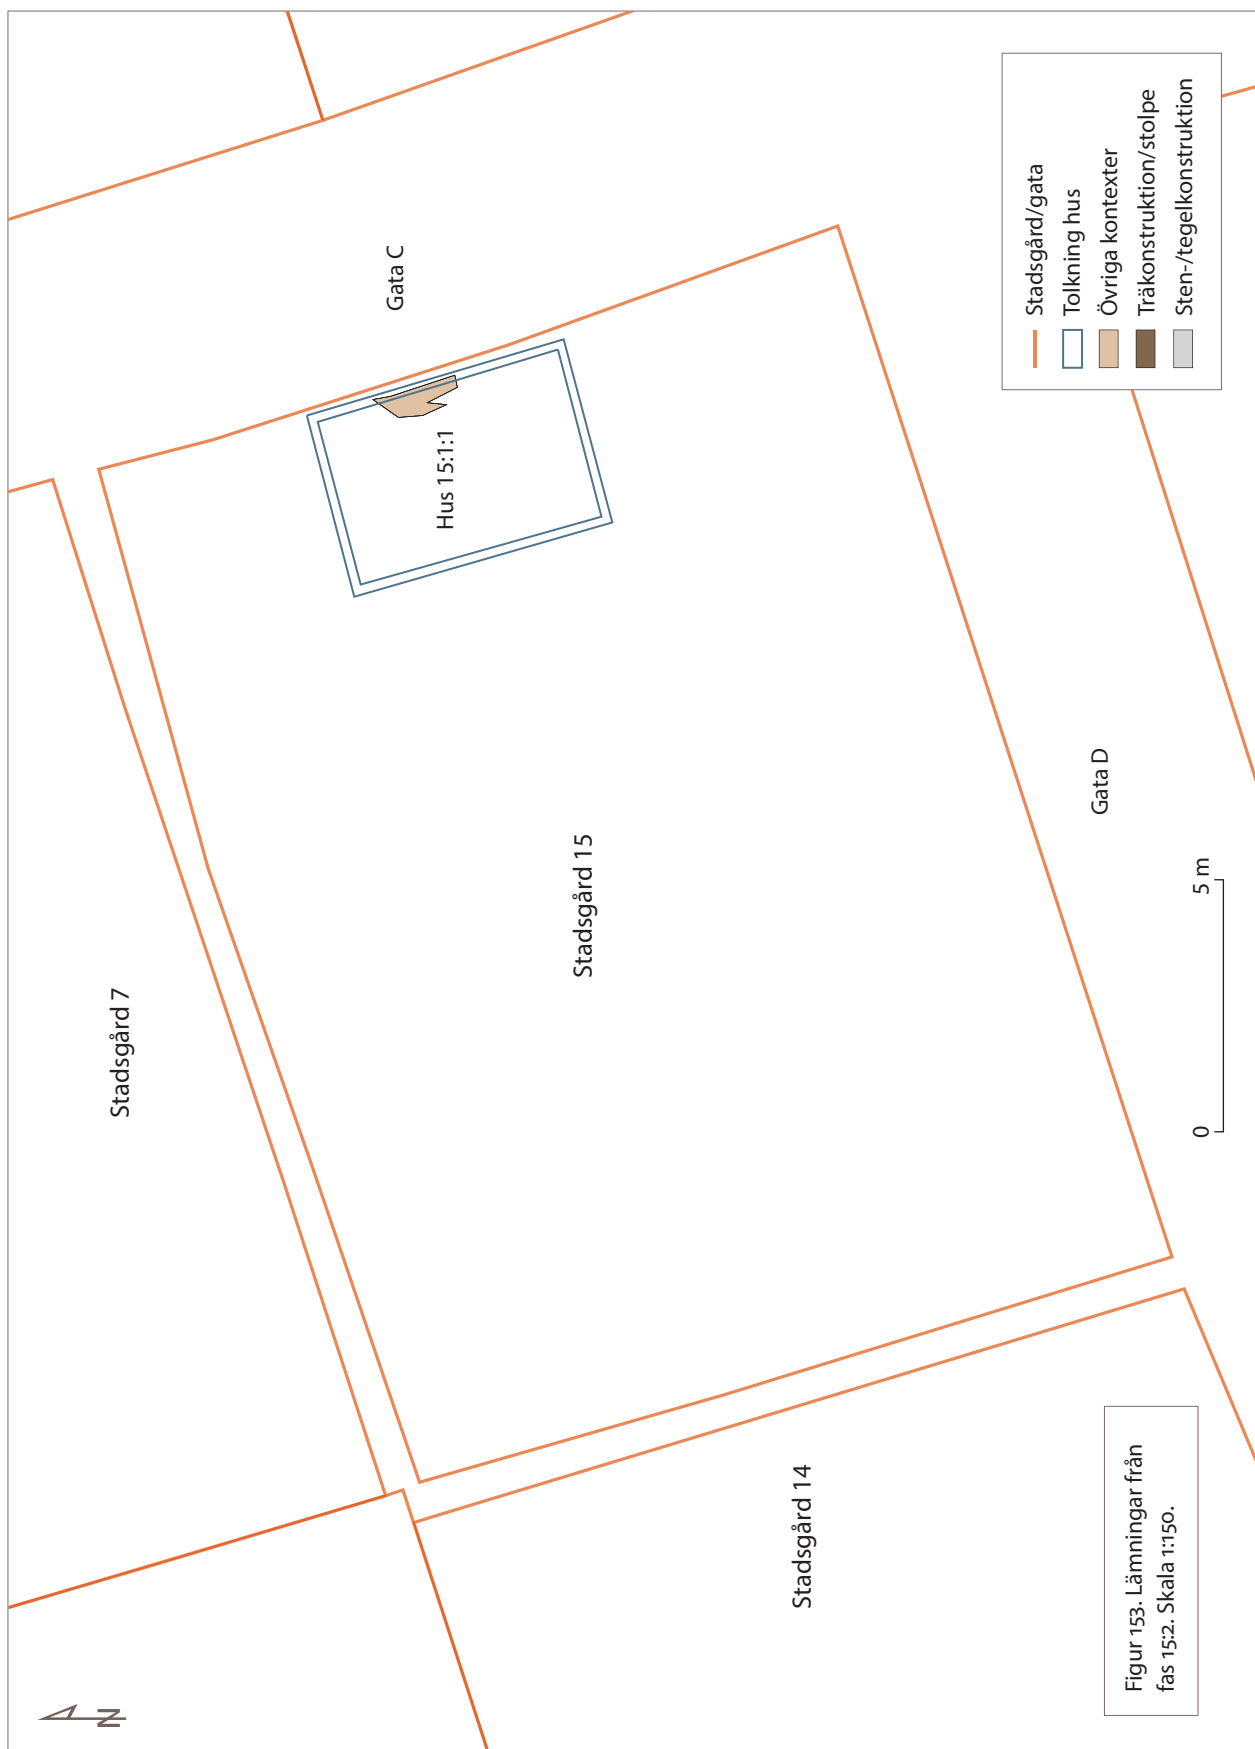
Figur 153. Lämningsar från  
fas 15:2. Skala 1:150.

## Fas 15:2. Rasering av hus 15:1:1

| Kontextgrupp | Tolkning | Kontexter | Prover/analyser | Beskrivning |
|---|---|---|---|---|
| 1342* | Utjämnad rasering | 351144* | | Lager av sand, flera horisonter |

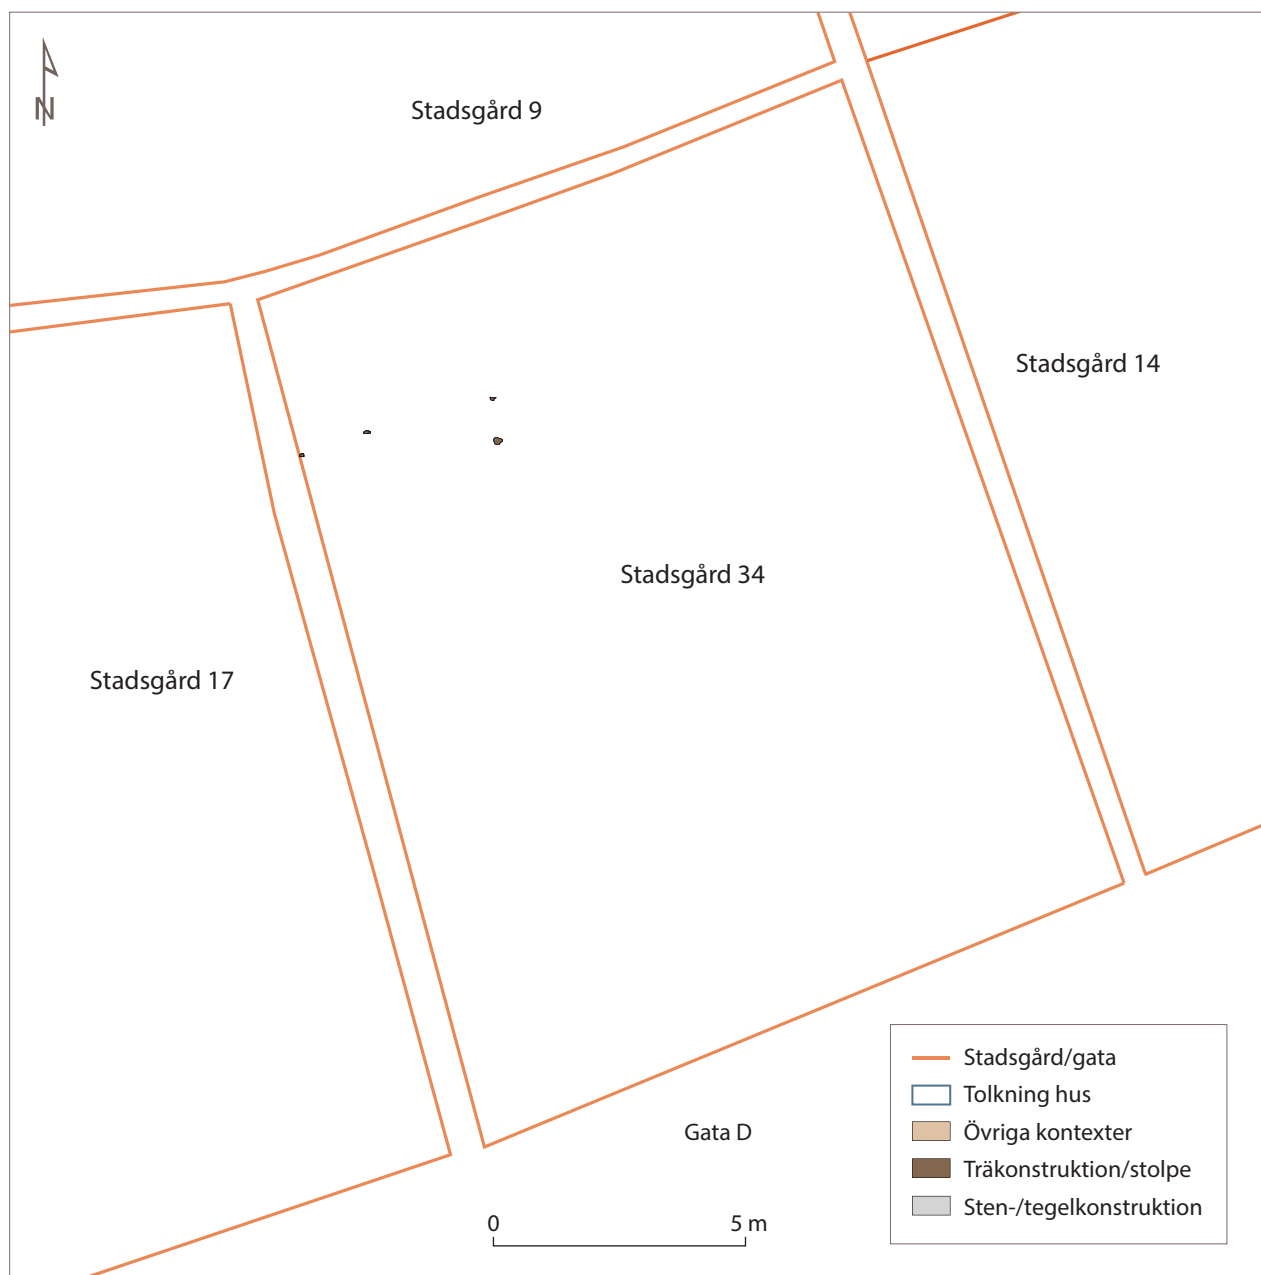
Figur 160. Lämningar från fas 34:1. Skala 1:150.

| Grupp | Tolkning | Kontexter | Prov/analyser | Beskrivning |
|---|---|---|---|---|
| 6227** | Konstruktion av stolpar | 536238**, 536325**, 536480**, 536488**, 1009001**, 1009004** | | 1009001, 1009004 var nedgrävning för stolpar. 536238, 536325, 536480, 536488 var stolpar |

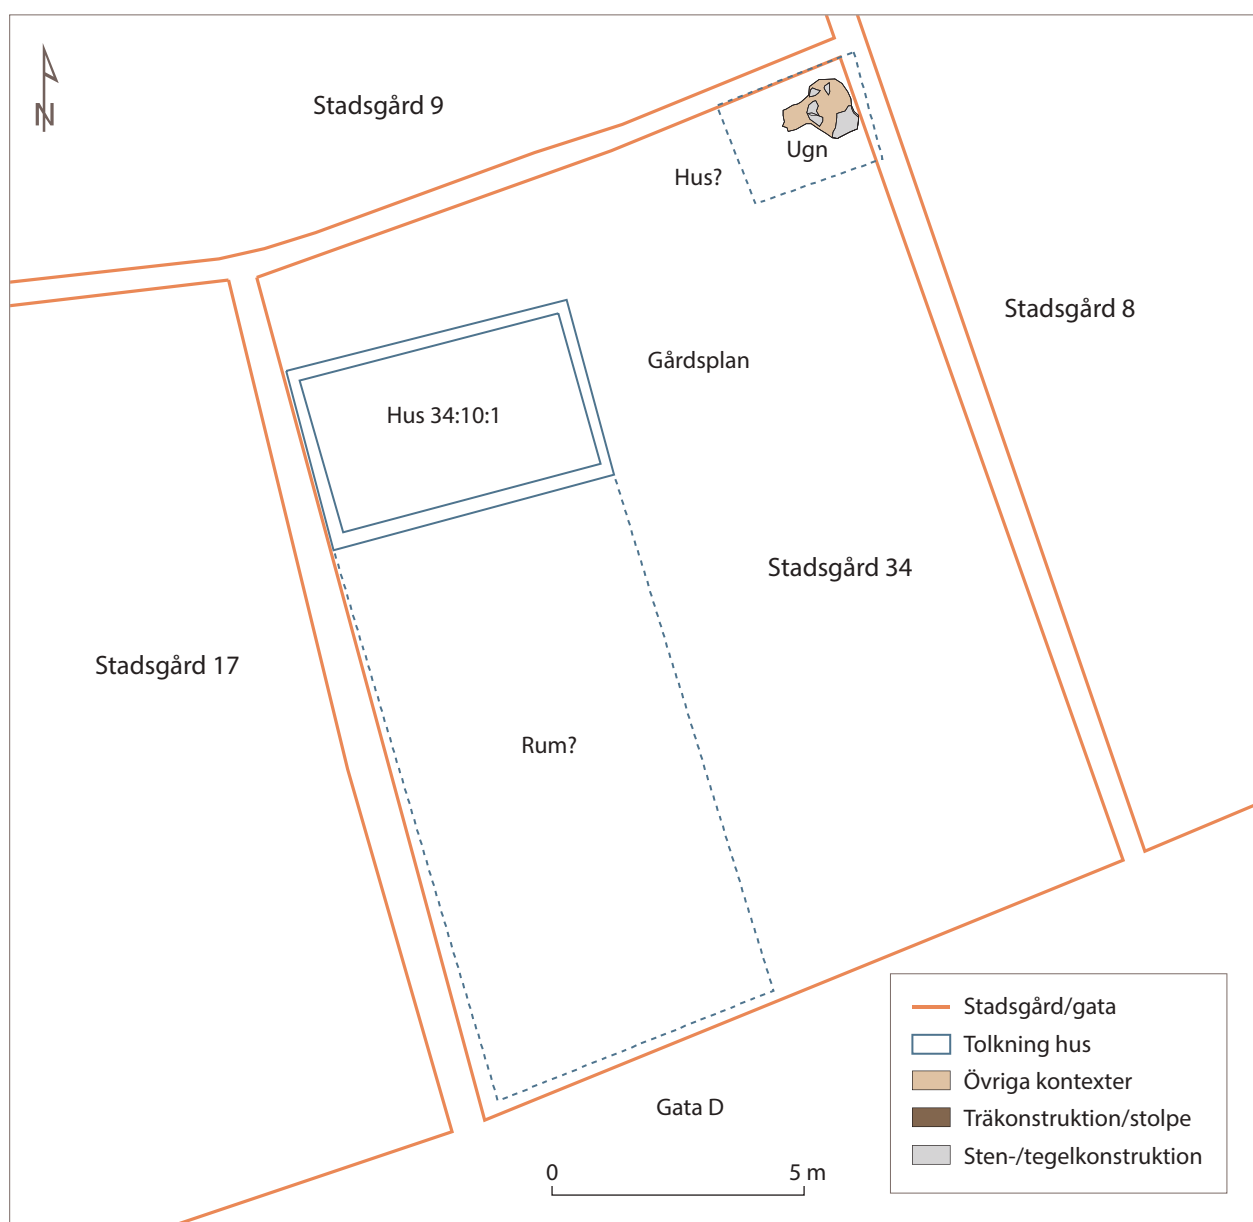
Figur 170. Lämningar från fas 34:11. Skala 1:150.

| Grupp | Tolkning | Kontexter | Prover/analyser | Beskrivning |
|---|---|---|---|---|
| 846 | Bruk av ugn | 45007, 4501* | | 45012 var lins av sand, träkol, bränd lera, eldpåverkad sten i ugn. 45007 var stenläggning av 0,10–0,15 stora stenar i ugnens botten |

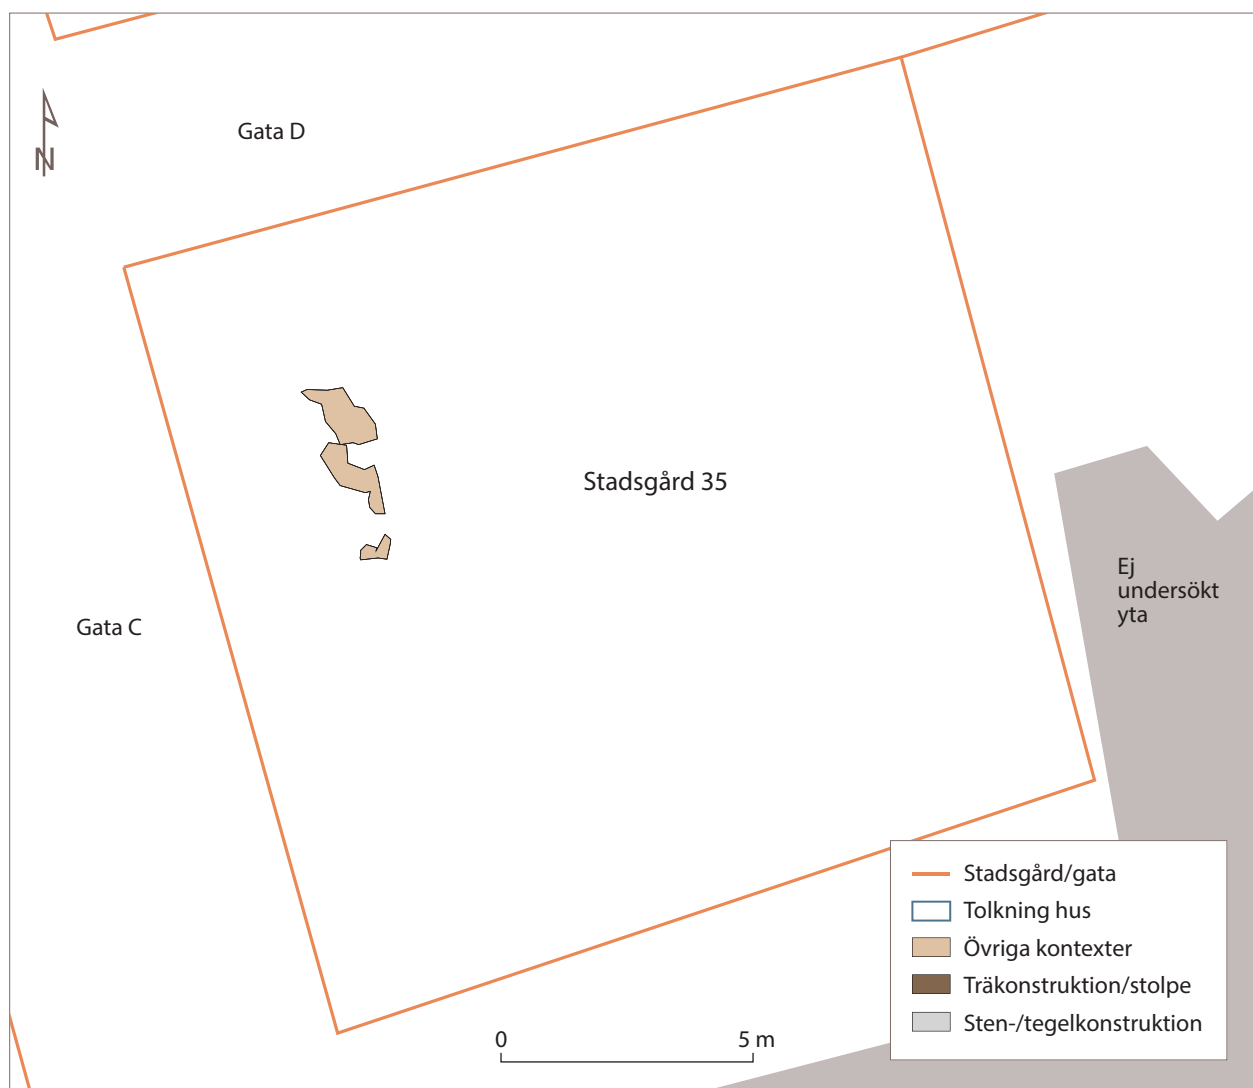
Figur 176. Lämningar från fas 35:4. Skala 1:150.

| Grupp | Tolkning | Kontexter | Prov/analyser | Beskrivning |
|---|---|---|---|---|
| 1584 | Markberedning | 60179 | | Tunt (0,02 m) konstruktionslager av sand |
